**“RESULTADO DA AVALIAÇÃO AMBIENTAL DE
EFICIÊNCIA DA TÉCNICA CONSTRUTIVA E DO
PLANEJAMENTO LOGÍSTICO NO DESMONTE DO
REFÚGIO PADRE BALDUÍNO RAMBO”**

Arq. Dr^a. Cristina Engel de Alvarez¹

Arq. Braz Casagrande²

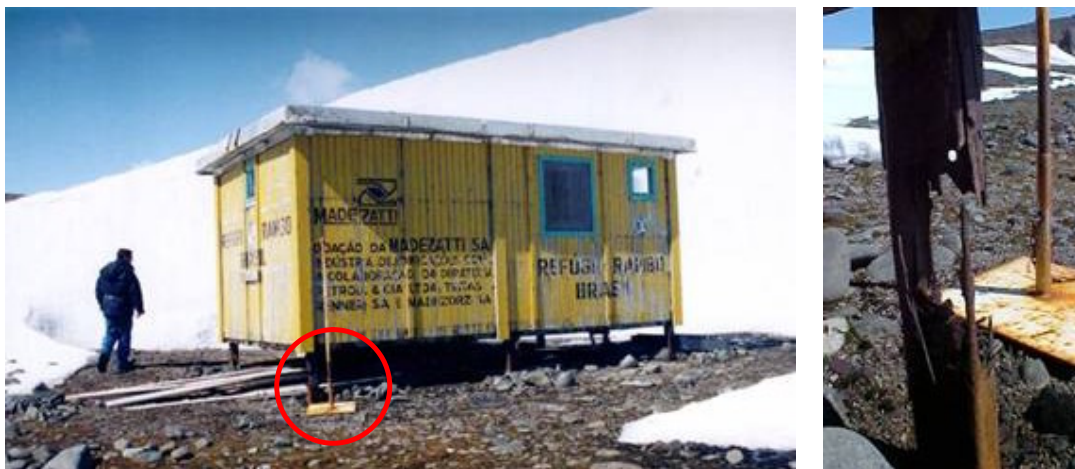
O não uso e a ausência de um programa sistemático de manutenção acarretaram na sua deterioração que levou o conjunto a um estágio de comprometimento generalizado, principalmente dos painéis de vedação e dos pilaretes metálicos de sustentação do módulo (fig. 1). Em 2003, a estrutura dos pilaretes se rompeu e o refúgio caiu sobre as próprias sapatas, deformando sua estrutura e painéis e inviabilizando o seu uso.

Figura 1 – À esquerda, situação do Refúgio em 2002, sendo perceptível o estado avançado de degradação dos pilaretes de apoio, conforme imagem do detalhe à direita (Alvarez, 2002).

Após avaliação técnica de suas condições, decidiu-se pelo desmonte do refúgio frente ao quadro observado e, principalmente, pela sua inadequação à utilização, mesmo numa situação de emergência, considerando a insalubridade verificada. A decisão pelo desmonte coube a SECIRM³, amparada em relatórios técnicos das Operações Antárticas XXI e XXII, além de observações pretéritas realizadas por equipe técnica em inspeções periódicas.

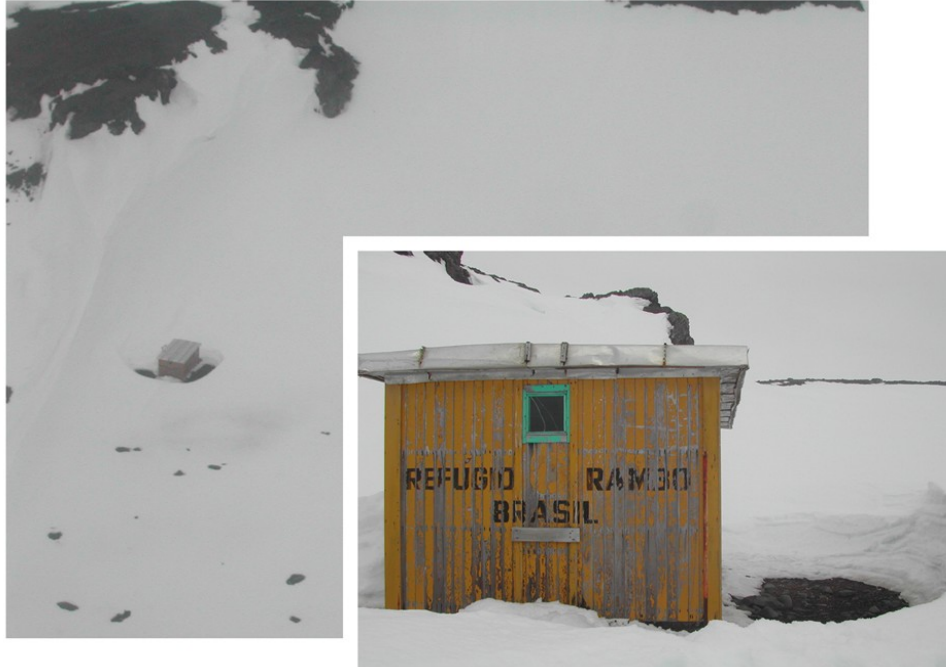
2.1.2. Etapa de reconhecimento, realizada no dia 19 de novembro de 2004, compreendeu a avaliação preliminar do local com vistas à identificação do nível de dificuldade real, principalmente em relação às condições de neve e gelo na área e entorno imediato. A situação encontrada foi considerada favorável ao desmonte, com uma área de degelo circundante à edificação e duas fachadas apresentando uma camada aproximada de 1,5 m de neve. As condições de pouso de aeronaves também foram consideradas satisfatórias, conforme pode ser observado na figura 2.

Figura 2 – O degelo parcial ao redor do refúgio e as condições da neve no entorno, embora pudessem ser elementos dificultadores do transporte de materiais e equipamentos, foram avaliados como favoráveis para a redução do impacto na vegetação ocasionado pelo inevitável pisoteio durante as fainas.

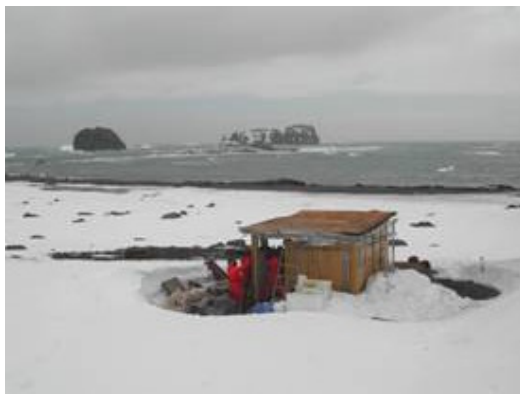
Figura 4 – Início do desmonte dos painéis internos e externos.

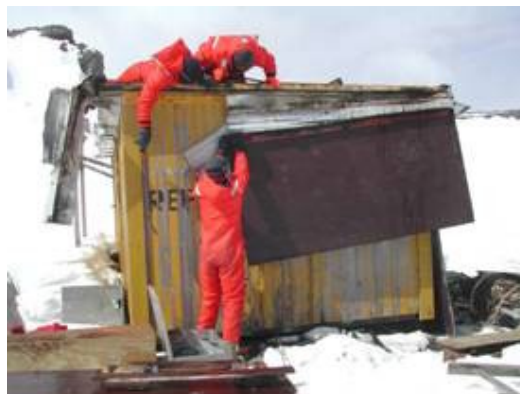
Figura 5 - Procedimento de remoção das folhas de alumínio e placas de compensado de recobrimento da cobertura.

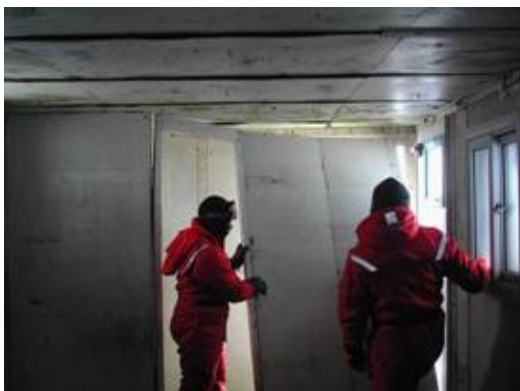
Figura 6 - Retirada das anteparas internas.

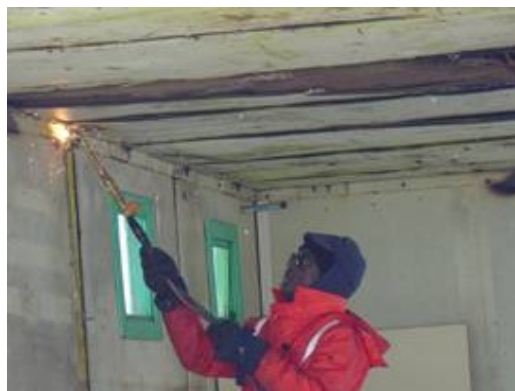
Figura 7 - Retirada dos parafusos de fixação entre painéis e perfis metálicos (imagem: Andrei Polejack).

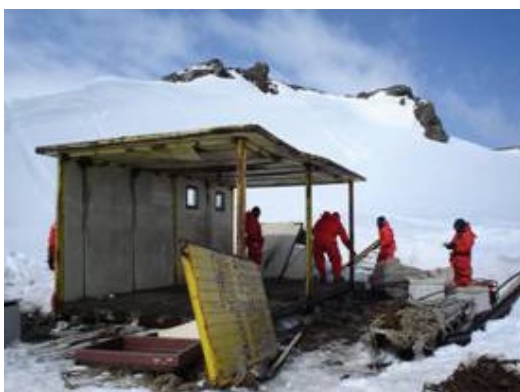
Figura 8 - Os painéis externos puderam ser retirados na sua integridade e com relativa facilidade a partir da ruptura dos parafusos de fixação.

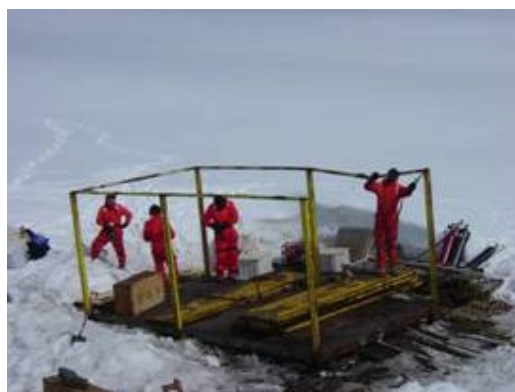
Figura 9 – Remoção dos componentes estruturais metálicos, facilitado pela permanência dos painéis de piso.

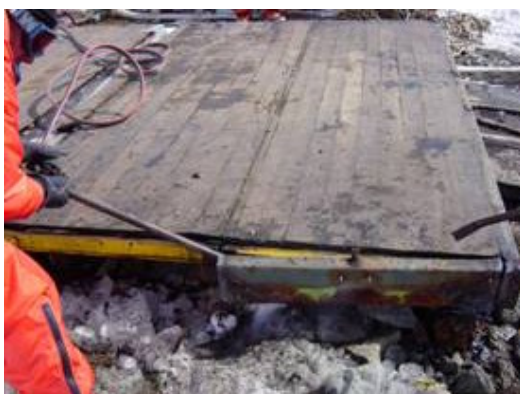
A estrutura do piso, formada por vigas tipo “C”, que funcionavam como trilho para o encaixe dos painéis de piso, foi um dos elementos de maior preocupação no desmonte, já que se desconhecia sua condição em função da impossibilidade de inspeção antes do desmonte. O abaulamento das peças, após a queda do módulo, dificultou a retirada dos painéis, já que impediu o deslizamento das peças. As vigas foram então cortadas e esse procedimento permitiu que os painéis fossem retirados inteiros e, da mesma forma que os anteriores, puderam ser removidos sem o risco de haver dispersão do isopor que se encontrava enclausurados em seu interior.

Figura 10 – Desconexão dos painéis do piso através da ruptura dos perfis de encaixe tipo trilho em formato “C”.

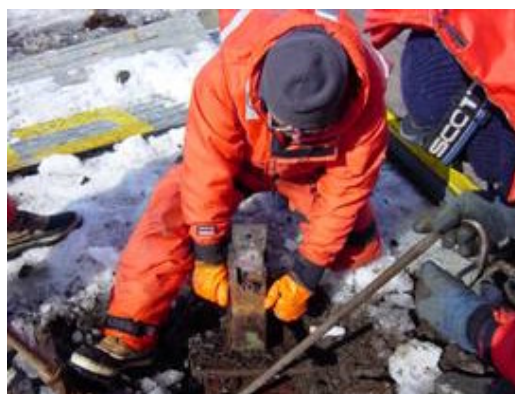
Figura 11 – Retirada das sapatas. Destaca-se que a não utilização de concreto facilitou a retirada dos elementos enterrados.

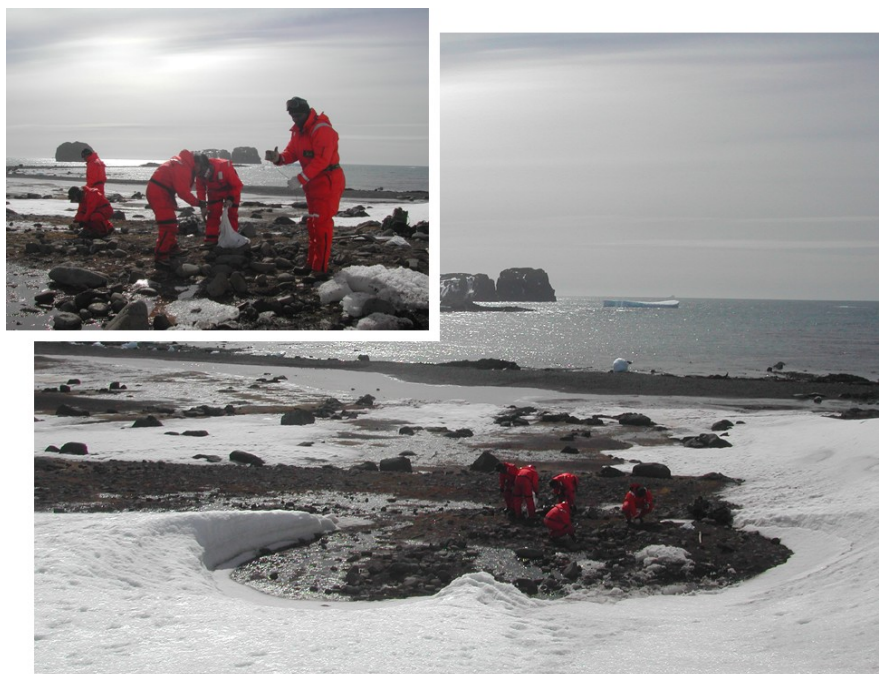
2.1.4. Etapa de inspeção. No dia 14 de dezembro de 2004, a equipe retornou à área para finalizar os trabalhos de retirada de resíduos, que foi facilitada pela evolução do processo de degelo, sendo novamente realizada a operação “pente fino” com a remoção do material residual (fig. 14) e a inspeção geral da área.

Figura 14 – “Pente fino” realizado na área antes ocupada pelo refúgio e no entorno imediato, finalizando as atividades de desmonte e remoção do Refúgio Padre Balduino Rambo.

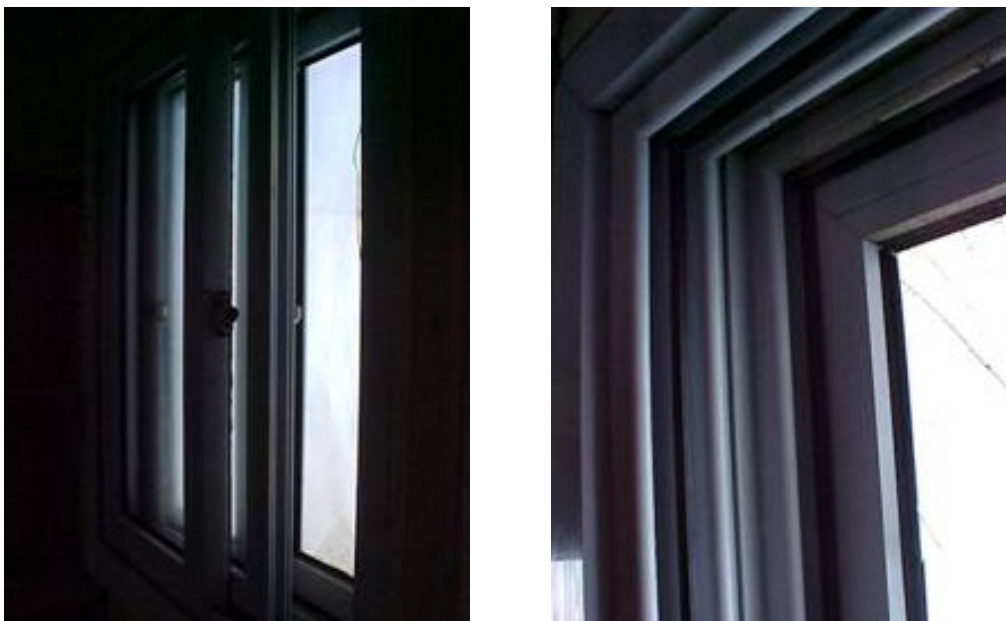
1. A técnica em steel frame (perfis metálicos) permitiu a retirada de quase todos os componentes sem necessidade de corte das peças;
2. A rapidez no desmonte foi possível especialmente em função da técnica construtiva que priorizou o sistema de encaixes;
3. Mesmo sem procedimentos de manutenção, as peças metálicas recobertas pelos painéis sanduíche permaneceram íntegras ao longo do tempo;
4. Os elementos metálicos expostos e sem manutenção apresentaram elevado processo corrosivo;
5. Os componentes de madeira não apresentaram deterioração relevante;
6. A união de peças metálicas e painéis em madeira favoreceram o aparecimento de goteiras; e
7. A esquadria em PVC se manteve íntegra mesmo após a queda da edificação (fig. 15).

Figura 15 – Esquadria em PVC, com 3 folhas de correr e uma tela metálica externa fixa, que se manteve intacta mesmo com o provável impacto causado pela queda do módulo de seus pilaretes de fixação.
