Documento: DI/46
Item Agenda: GROL 7
Presentado por: Brasil

**“RESULTADOS PRELIMINARES DOS ENSAIOS DE CORROSÃO
(ACELERADO E NÃO ACELERADO) VISANDO À APLICABILIDADE EM
ESTRUTURAS METÁLICAS NA ANTÁRTICA”**

**Jordi G. Angelats¹
Cristina Engel de Alvarez²
Saint-Clair D. O. Santos³
Manuel A. F. Castro⁴**

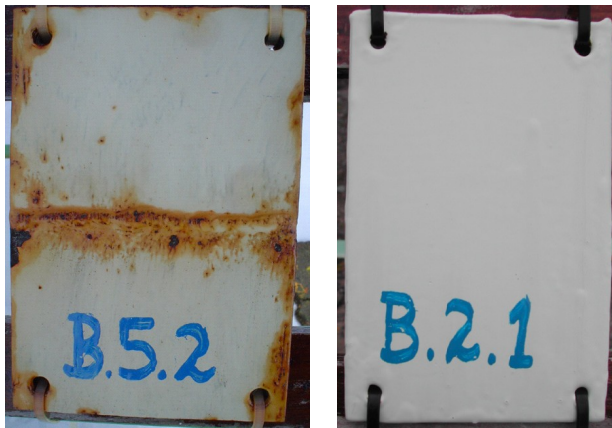
A figura 1 ilustra o desempenho distinto de dois corpos-de-prova expostos na ECACF.

Figura 1- Corpos-de-prova expostos por 18 meses na Estação Antártica Comandante Ferraz, sendo ambos de aço carbono com esquema epóxi branco.
