**XVII REUNIÓN DE ADMINISTRADORES DE
PROGRAMAS ANTÁRTICOS LATINOAMERICANOS**

**TÍTULO: ESTAÇÃO DE CORROSÃO ATMOSFÉRICA
COMANDANTE FERRAZ - resultados preliminares (janeiro/2004 a
abril/2006)**

PAÍS: BRASIL

**AUTORES: Cristina Engel de Alvarez
Jordi G. Angelats
Manuel A. F. Castro**

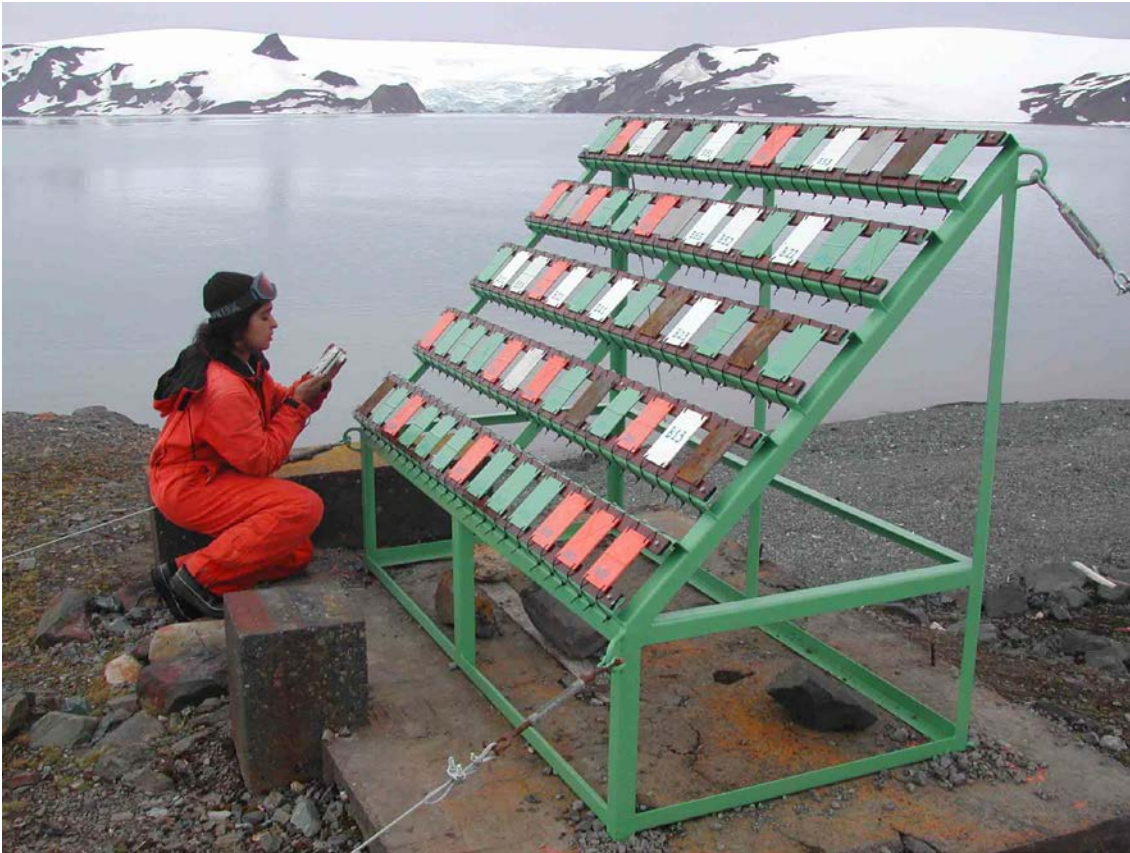
Figura 1 – Suporte principal da Estação de Corrosão Atmosférica Comandante Ferraz.

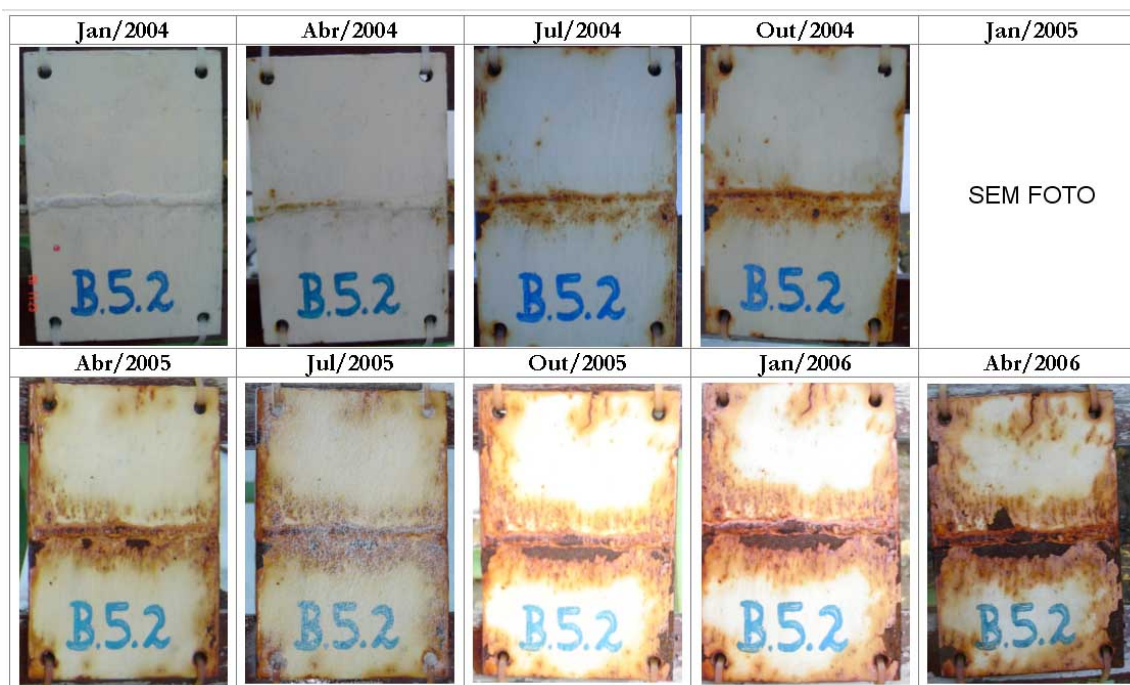
A fig. 2 apresenta um exemplo de seqüência de imagens no período entre janeiro de 2004 a abril de 2006 onde se verifica claramente a evolução do processo de corrosão no corpo de prova em epígrafe. Observa-se ainda a ausência de imagem em janeiro de 2005, ocasionada por perda do material fotografado por falha na mídia utilizada, destacando-se que, ocasionalmente, a obtenção de imagens era dificultada pelas condições climáticas.

Figura 2 – Seqüência de imagens do corpo de prova B.5.2 ao longo do período de análise.
