## 20º CONGRESSO NACIONAL DE TRANSPORTES MARÍTIMOS, CONSTRUÇÃO NAVAL E OFFSHORE

### ESTUDO DO PROCESSO DE CORROSÃO DAS ESTRUTURAS METÁLICAS DA ESTAÇÃO ANTÁRTICA COMANDANTE FERRAZ

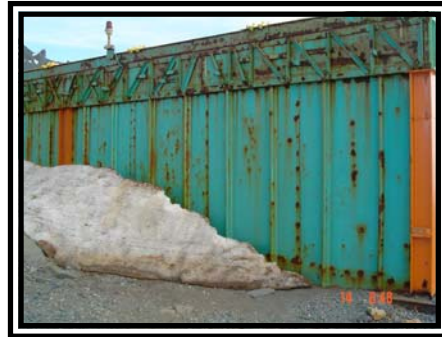
corrosão aparece concentrada nos elementos estruturais das bases dos módulos, fundo dos tanques de óleo combustível e nas regiões de soldas ou em trechos de peças metálicas, que na sua construção, foram submetidas à deformação plástica como, por exemplo, as anteparas corrugadas.

Figura 1- Corrosão da antepara lateral do heliponto.

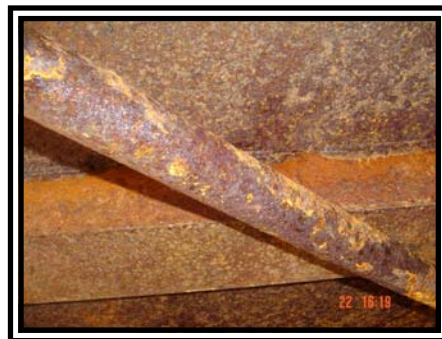
Figura 2- Corrosão do fundo do tanque de óleo combustível.

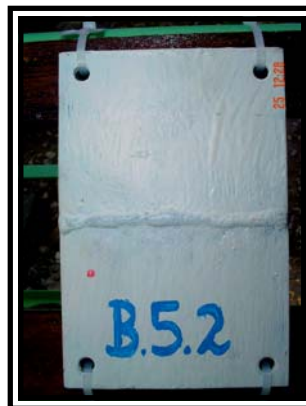
**Figura 5 –** Corpo-de-prova aço carbono, início da exposição em 25/01/2004.

Comparando as figuras 5 e 6, observa-se o grau de enferrujamento entre F0 e F1 deste corpo-de-prova. O acompanhamento da evolução da corrosão deste corpo-de-prova (B.5.2) e dos demais com o mesmo esquema de pintura (B.5.1 e B.5.3), definirá o momento de suas retiradas para análises adicionais em laboratório e determinação das causas da baixa eficácia do esquema de pintura, apesar do mesmo haver sido especificado para baixas temperaturas.

Constata-se por meio do corpo de prova B.5.2, em aço carbono (figuras 5 e 6), o qual foi pintado com esquema "epoxi" branco com cura para baixa temperatura (até -5°C), que mesmo corretamente especificado falhou no cordão de solda e demais áreas com apenas três meses de exposição às intempéries. Os demais corpos-de-prova pintados não apresentaram sinais significativos de corrosão utilizando-se do critério estabelecido pela ABNT-NBR-5770 e podem ser considerados isentos de ferrugem.

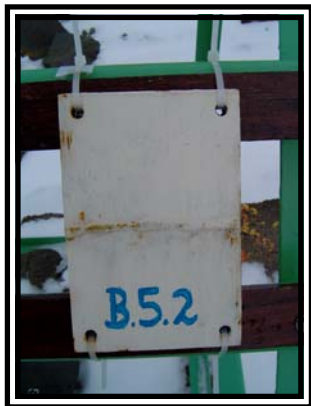
Figura 6 – Corpo-de-prova após 3 meses de exposição.
