## RESULTADOS INICIAIS DA AVALIAÇÃO DE CONFORTO TÉRMICO DA ESTAÇÃO ANTÁRTICA COMANDANTE FERRAZ (BRASIL)

**Fernando Boechat Fanticlele (1); Cristina Engel de Alvarez (2)**

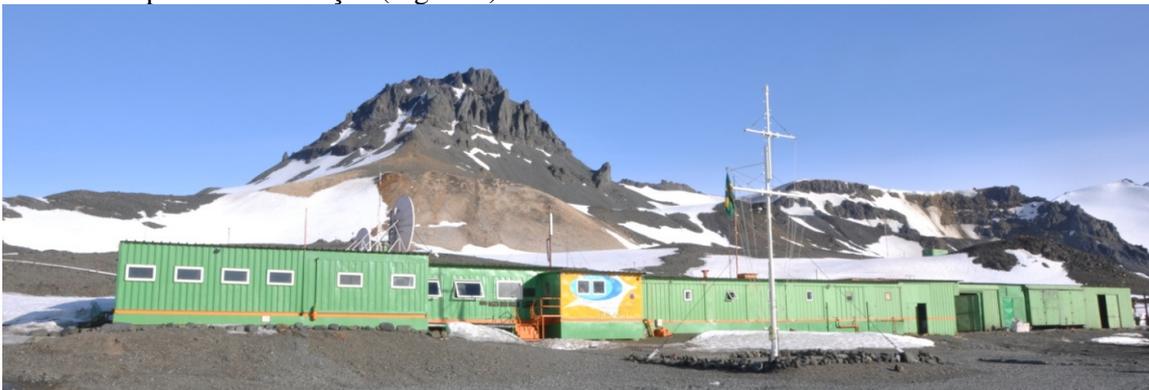
A Estação Antártica Comandante Ferraz - EACF (LAT. 62°05'S e LONG. 58°24'W), de maneira geral possui vedações do tipo “sanduíche” com as partes externas em aço corrugado, internamente com lambris de madeira e preenchido com material isolante, como poliuretano expandido ou lã de vidro, de acordo com a área construída e época de construção (Figura 1).

Figura 1. Estação Antártica Comandante Ferraz em fevereiro de 2010.

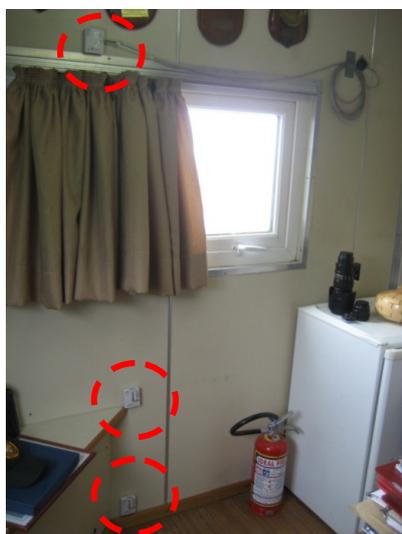
Figura 2. Camarote do chefe.

O método empregado consiste na avaliação de conforto térmico da EACF associada à avaliação de conforto térmico a partir da percepção de seus usuários. A verificação do comportamento térmico da EACF durante o período do estudo foi realizada conforme os parâmetros de desempenho ditados pela normatização internacional. Dessa forma, foram medidas as temperaturas do ar em ambientes previamente definidos, observando-se que a seleção do ambiente é de fundamental importância para a coerência da pesquisa, seja para a obtenção de resultados capazes de indicar os índices de conforto pesquisados, como também para indicar possíveis problemas de desempenho da envoltória. Assim, foram selecionados os ambientes de acordo com a condição de exposição às intempéries, ou seja: camarote do chefe (camarote mais exposto) indicado na Figura 2; e camarote 9 (camarote menos exposto) indicado na Figura 3.

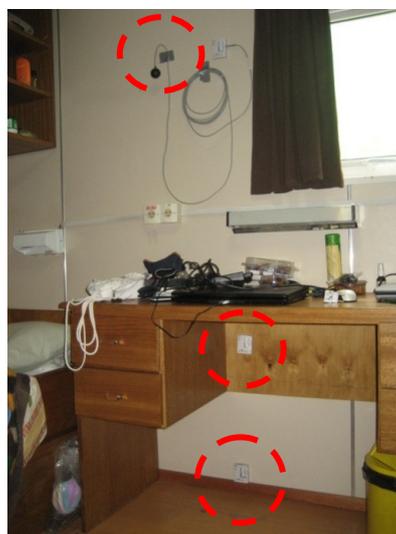
Figura 3. Camarote 9.

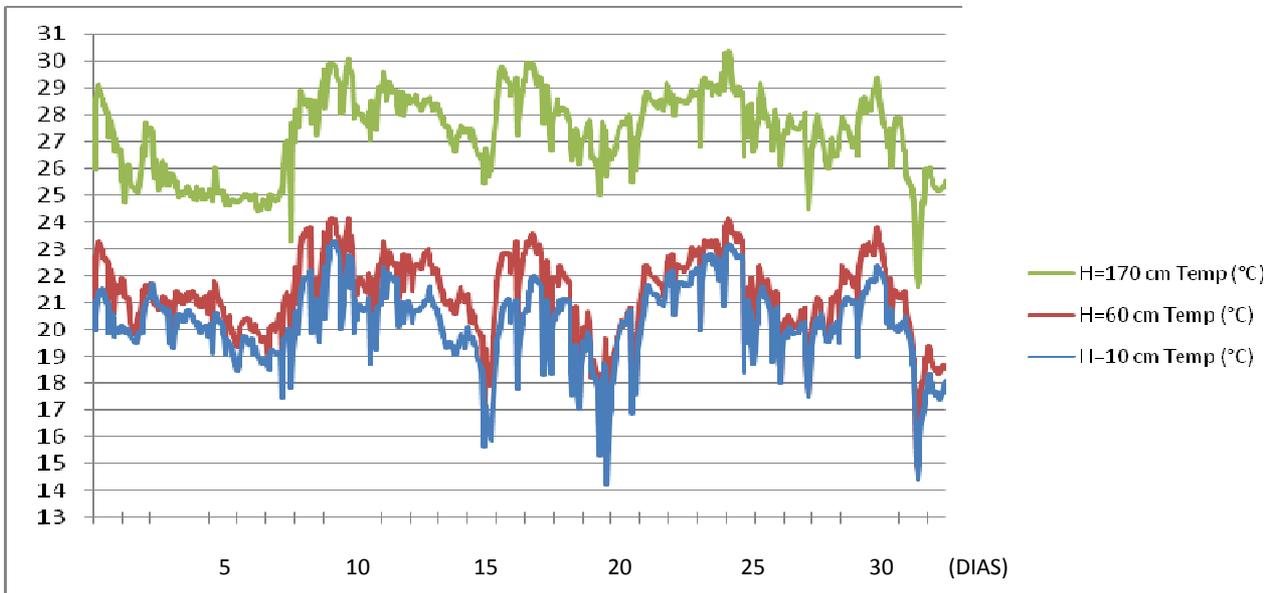
Os dados apresentados nos Gráficos 1 e 2 mostram as diferenças de temperatura vertical existentes em um mesmo ambiente, o que indica a condição de desconforto localizado, presumindo a existência do *draught*, que é o resfriamento ou aquecimento de uma parte do corpo, causado pelo ar em velocidade e ou diferenças de temperatura entre piso e teto (ISO, 2005). Nota-se que no camarote 9 a diferença de temperatura, em média, é de 9,2 °C entre a altura mais baixa e mais alta (Gráfico 1), enquanto no camarote do chefe essa diferença foi de 7,1 °C, em média (Gráfico 2).

Gráfico 1. Temperaturas do ar medidas no camarote do chefe em três alturas diferentes.

Em uma análise preliminar dos dados de temperatura do ar dos dois ambientes estudados, pode-se concluir que há desconforto térmico local em decorrência das diferenças de temperatura na vertical, aspecto que indica a existência de *draught*.

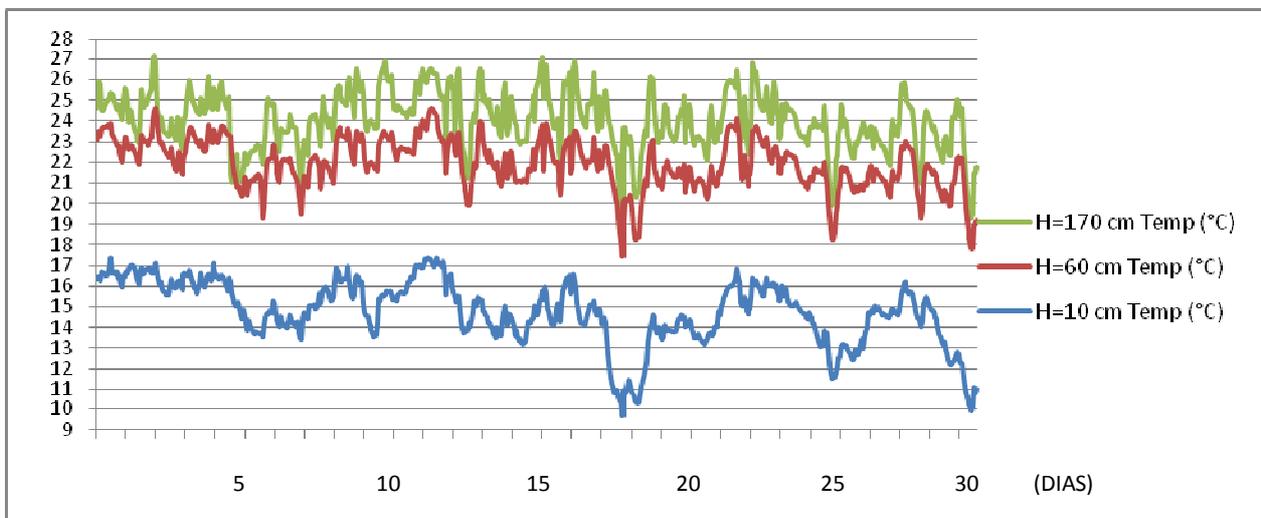
Gráfico 2. Temperaturas do ar medidas no camarote 9 em três alturas diferentes.

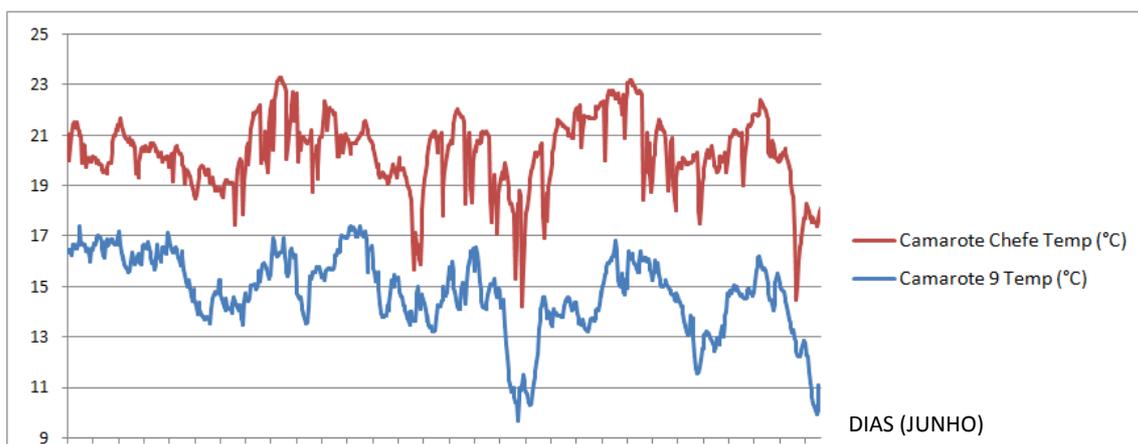
Ao comparar as temperaturas nos dois ambientes para a mesma altura, nota-se que existem diferenças acentuadas, conforme mostra o Gráfico 3 para medições na altura de 10 cm, sendo que essa diferença, em média, é de 5,5 °C.

Gráfico 3. Temperatura no camarote 1 e camarote 9 para a mesma altura de 10 cm.

A diferença de temperatura de piso entre os dois ambientes reflete a ineficiência do material isolante visto a dificuldade de manutenção do calor provavelmente decorrente da transmissão do frio para interior dos ambientes. Considerando os resultados de Alvarez (1995), acredita-se que a ineficiência no isolamento pode ser decorrente da pequena espessura do material associado ao acúmulo de umidade no interior do painel; Para alturas superiores a diferença de temperatura foi menor, no entanto, nota-se a variação desproporcional das temperaturas, provavelmente em função das alterações das características da envoltória, revelando assim a ineficiência do material isolante e conseqüentemente, do envelope construtivo do edifício.

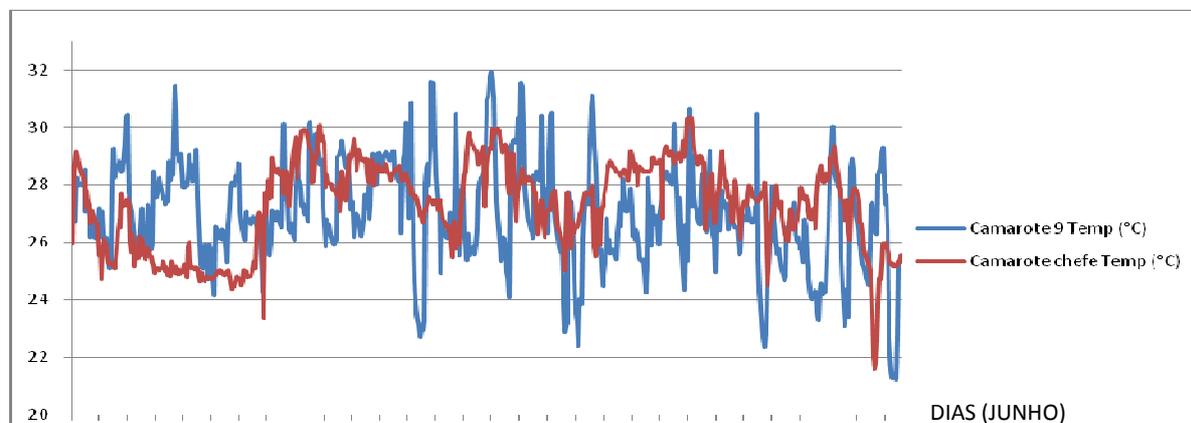
Para altura de 170 cm, as diferenças são menores nos dois camarotes em análise, sendo que em média, chega a 0,4 °C (Gráfico 4). Observa-se ainda que as temperaturas do camarote 9 variam mais que as temperaturas do camarote 1.

Gráfico 4. Temperatura no camarote 1 e camarote 9 para a mesma altura de 170 cm.
