AVALIAÇÃO DE IMPACTO ACÚSTICO NA ESTAÇÃO ANTÁRTICA COMANDANTE FERRAZ: RESULTADOS PRELIMINARES

Arq. Dr^a. Cristina Engel de Alvarez (1)
Fis. Mitsuo Yoshimoto (2)

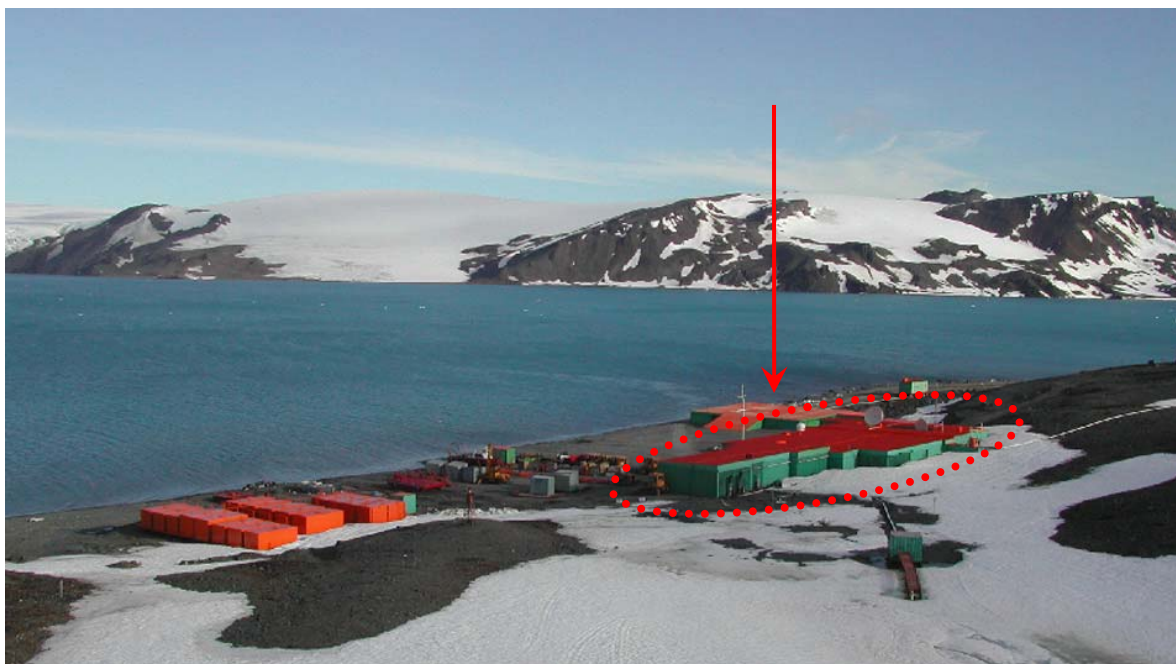
Figura 1 – Estação Antártica Comandante Ferraz com delimitação da área de medições no entorno do corpo principal e no heliponto.

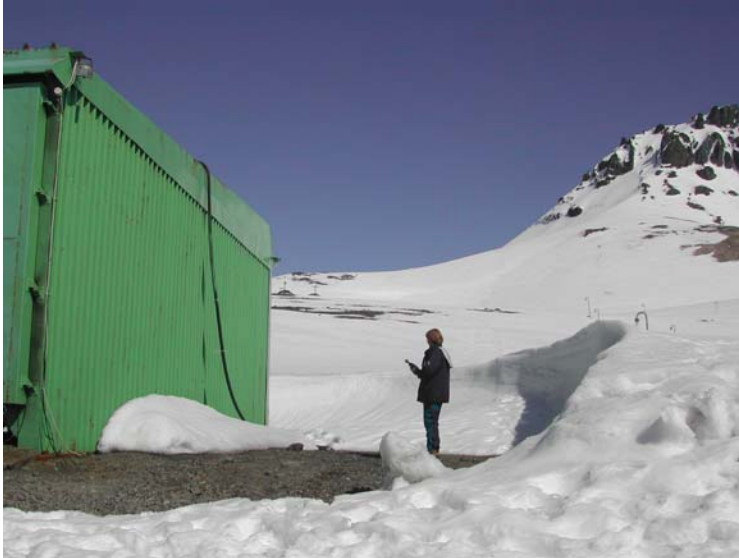
As características ambientais do período – excesso de neve e obras de manutenção – ocasionaram prováveis divergências nas medidas. O gelo acumulado ao redor da Estação, por exemplo, geraram diferenças tanto na altura do foco do microfone como na criação de barreiras que podem ter influenciado a reflexão sonora em alguns casos (Figura 4).

Figura 4 – Exemplo de situação ambiental – paredes de neve – que podem interferir nos resultados das medições.

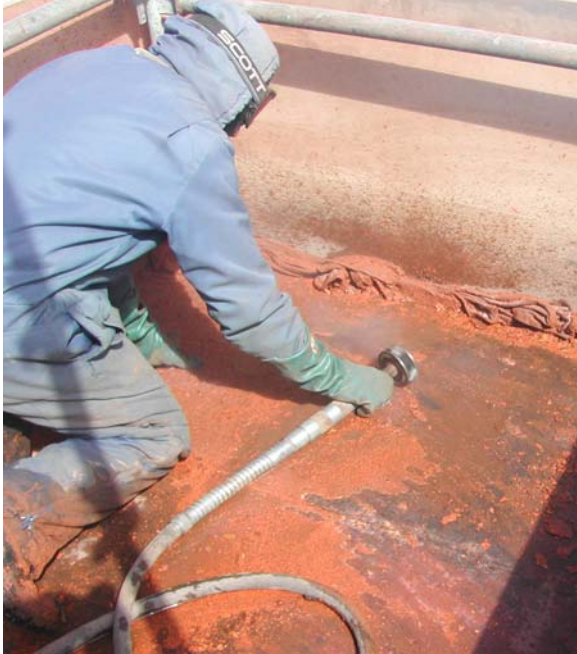
As medições foram realizadas no período diurno e noturno por caracterizar duas situações diferenciadas, principalmente no que diz respeito à produção de ruídos oriundos das obras de manutenção (Figuras 5 e 6). No entanto, embora num primeiro momento possa parecer que as obras de manutenção sejam um elemento excepcional na paisagem acústica do verão antártico, tal afirmativa não é verdadeira, visto que a Estação tem exigido constantes atividades de manutenção nos últimos anos, principalmente no tratamento das superfícies metálicas.

Figura 5 – Equipamento utilizado para promover a raspagem das porções corroídas de superfícies metálicas lisas.

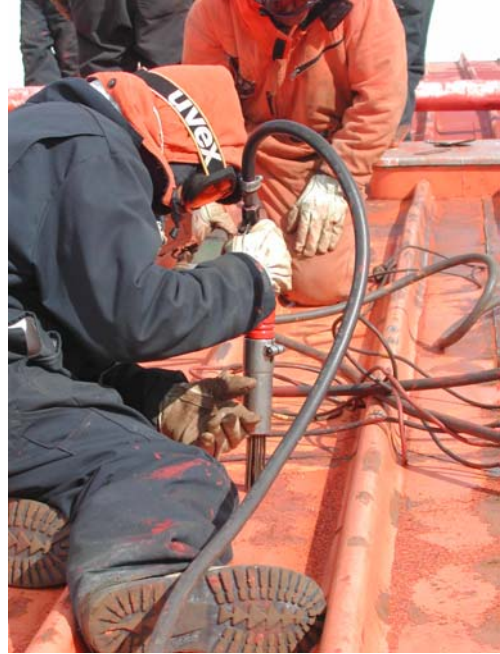
Figura 6 – Equipamento utilizado para a remoção das partes corroídas de superfícies metálicas corrugadas.

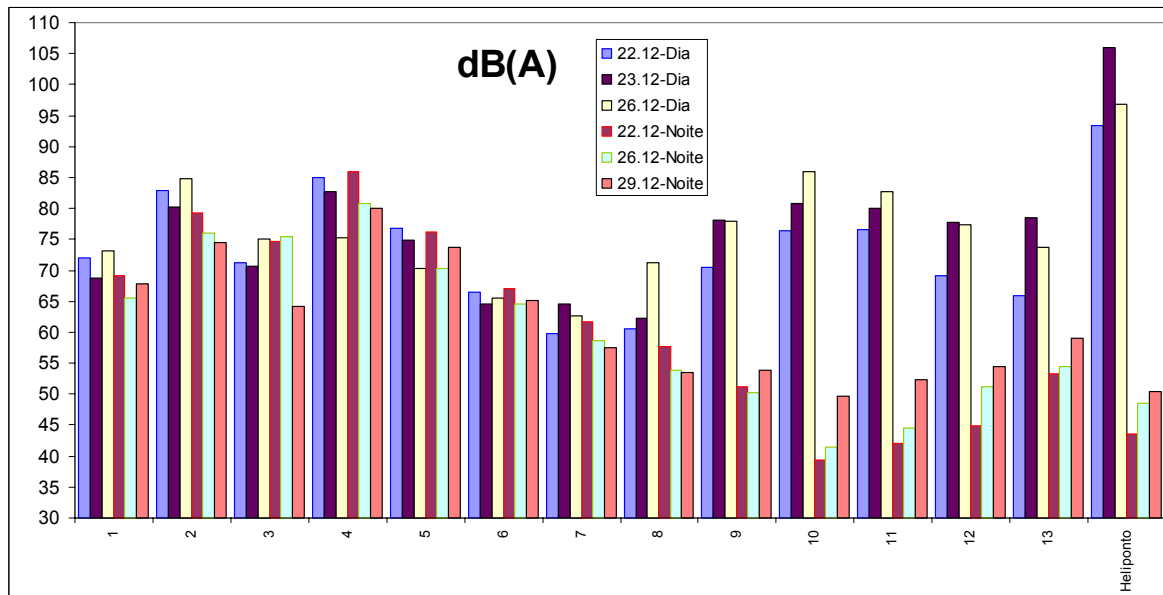
pressão sonora não atingia o patamar que possa ser considerado impactante ou prejudicial à saúde. O gráfico da Figura 6 e a Tabela 1 apresentam alguns resultados preliminares alcançados, estando prevista a continuidade das medições durante a OPERANTAR XXIII para posterior avaliação estatística da totalidade de dados resultados das medições e análise comparativa com as informações obtidas junto aos usuários.

Figura 7 – Exemplo de diagrama de saída com a representação dos resultados das medições executadas e válidas entre os dias 22 e 29 de dezembro de 2003, destacando-se os altos níveis de pressão sonora nas atividades de manutenção do heliponto.

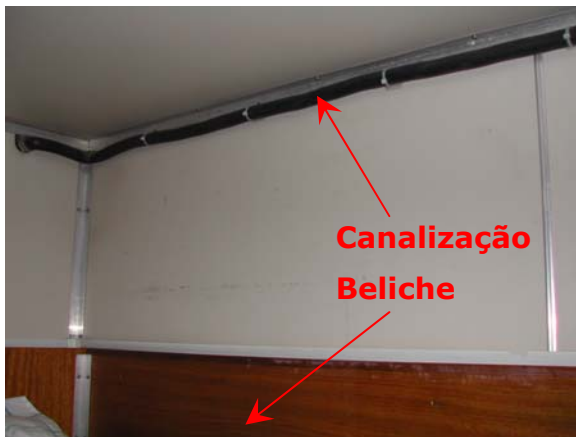
Existem alguns aspectos na avaliação acústica da Estação Antártica Comandante Ferraz dos quais as normas adotadas não trazem qualquer orientação. A questão do ruído intermitente e repetitivo – como o gotejar de uma torneira vazando, por exemplo -, se nos meios urbanos tradicionais produz uma sensação de incômodo, no ambiente antártico é potencializado em função das demais características do meio. Considerando que o próprio funcionamento da Estação requer uma série de equipamentos que produzem ruídos, os sons que atingem os usuários são incomuns e, por vezes, desagradáveis. Um exemplo é o ruído produzido pela água da canalização do sistema de aquecimento dos radiadores que percorre todos os camarotes com os canos, por vezes, passando na altura do beliche superior (Figura 8). Para os insones, esse é um motivo adicional de perturbação do sono, enquanto que os demais sequer percebem a presença dessa canalização.

Figura 8 – Cano de água quente do sistema de aquecimento da EACF.

FUNCIONAMENTO DO GERADOR	<ul style="list-style-type: none"> ▪ Algum desconforto para os usuários da Estação 	<ul style="list-style-type: none"> ▪ Revestir o compartimento destinado aos geradores com material isolante visando a redução do nível de pressão sonora ▪ Aquisição de equipamento de maior eficiência acústica
CAMAROTES SEM ISOLAMENTO	<ul style="list-style-type: none"> ▪ Desconforto dos usuários pela perda da privacidade 	<ul style="list-style-type: none"> ▪ Colocação de janela externa para a posterior retirada das grades de ventilação das portas de acesso ▪ Revestimento das anteparas divisórias com os corredores com material isolante
PASSAGEM DA CANALIZAÇÃO DE ÁGUA DO SISTEMA DE AQUECIMENTO (NOS CAMAROTES)	<ul style="list-style-type: none"> ▪ Leve desconforto dos usuários 	<ul style="list-style-type: none"> ▪ Revestimento das canalizações com material isolante
GOLPE DE ARIETE NA CANALIZAÇÃO DO SISTEMA DE AQUECIMENTO	<ul style="list-style-type: none"> ▪ Alto índice de desconforto, especialmente no período noturno. 	<ul style="list-style-type: none"> ▪ Adequação da canalização

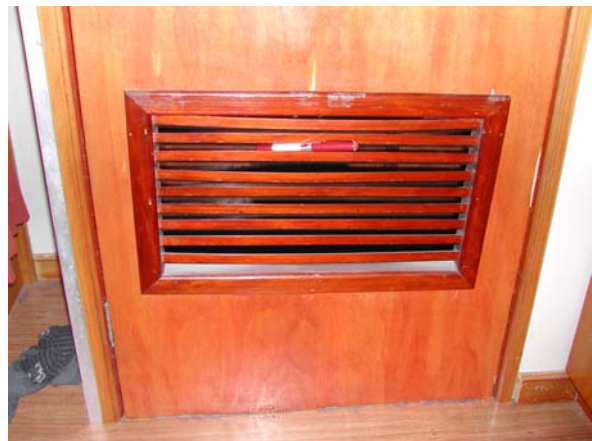
Ainda em relação aos camarotes, uma das características que mais desconforto acústico causa é a ausência de isolamento da parede e porta que divide os camarotes do corredor interno. Além da parede ser de madeira de pouca espessura, as portas internas possuem um pequeno venezianado na porção inferior visando a ventilação higiênica dos ambientes (Figura 9). Por as portas terem sido projetadas frente a frente, o ruído produzido em um camarote – que pode ser música, conversa ou ronco – são perceptíveis no camarote da frente, fazendo com que, além do natural desconforto, o nível de privacidade fique bastante reduzido. Também os sons produzidos no corredor – passos, conversas, rádios portáteis ligados – são fatores a serem considerados. Existem alguns relatos de usuários, principalmente oriundos de conversas informais, que alertam para uma percepção oposta à anterior, ou seja, que os sons da Estação são reconfortantes, pois induzem à sensação de presença e qualquer eventual quebra da rotina, como um incêndio, por exemplo, pode ser facilmente perceptível pela modificação brusca desses “barulhos familiares”.

Figura 9 – Venezianado para renovação do ar instalado na parte inferior da porta de acesso aos camarotes.
