Tipo de Documento:	DI
Presentado por:	Brasil
Tipo de Sesión:	CACAT
Punto de la Agenda	11.2

O nível de satisfação dos usuários dos Módulos Antárticos Emergenciais (MAE) do Brasil como ferramenta auxiliar para o Plano de Manutenção

O NÍVEL DE SATISFAÇÃO DOS USUÁRIOS DOS MÓDULOS ANTÁRTICOS EMERGENCIAIS (MAE) DO BRASIL COMO FERRAMENTA AUXILIAR PARA O PLANO DE MANUTENÇÃO

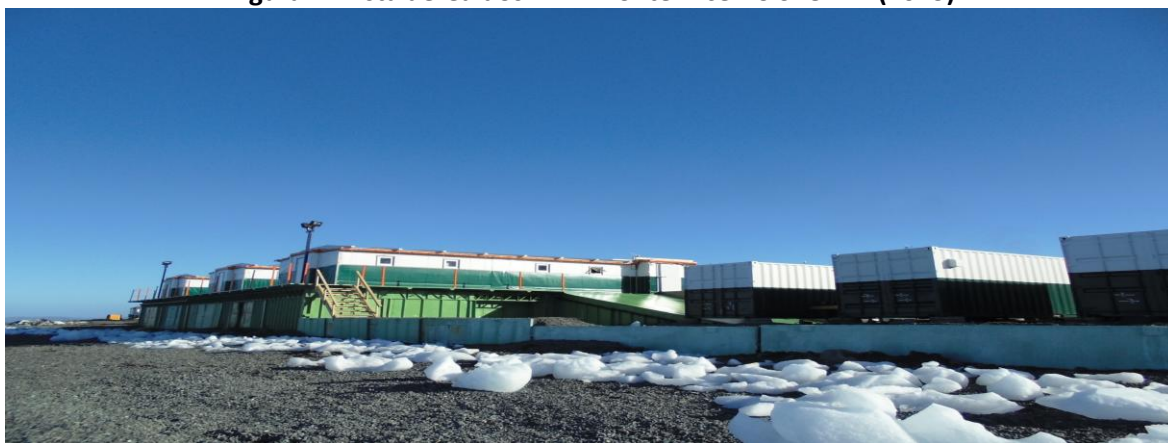
O complexo principal de módulos foi instalado na parte superior do heliponto pré-existente, localizado próximo de onde ficava o corpo principal da Estação (Figuras 1 e 2). Aproveitando-se de sua superfície plana, nivelada e bem estruturada, economizou-se tempo e dispêndios que seriam necessários para a preparação de terreno, caso fosse escolhido outro local para a montagem das unidades. Para o pouso das aeronaves outra área foi definida.

Figura – Vista externa dos MAE. Fonte: Acervo LPP/UFES (2013).
