## **Análise de variáveis térmicas ambientais nos Módulos Antárticos Emergenciais**

**ABSTRACT:** The Emergency Antarctic Modules (MAE) have been serving to provide continuity of the activities that are developed at the site of Comandante Ferraz Antarctic Station, after the fire in 2012. Considering the fragility of the surroundings and the safety and well-being of people in this extreme environment, the purpose of this work was to realize an analysis of thermal environment parameters in the interior of MAE, aiming the evaluation of its thermal performance. The methodology consisted of three phases: 1. review of literature and references; 2. instrumentation, collection and systematization of data; and 3. statistical and descriptive analysis of the results and further procedures. The results allowed one to understand the behaviour of the considered parameters, highlighting the difference of temperature in the rooms showing heat escaping and failures of the sealing system.

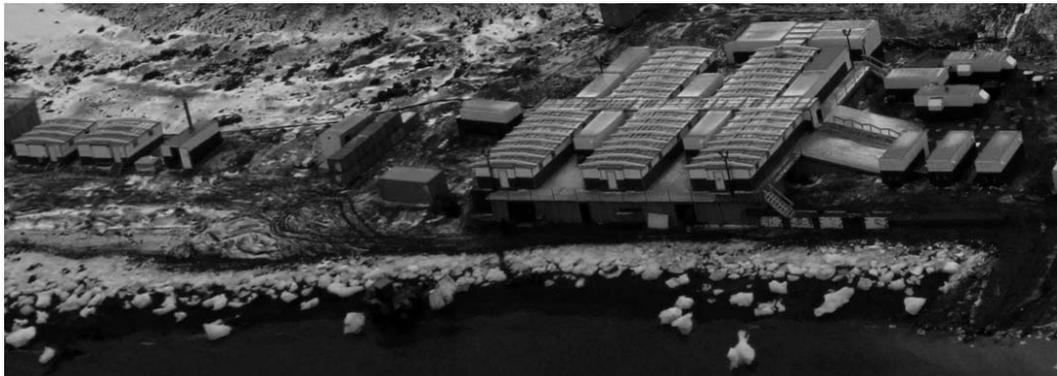
Figura 2. Imagem aérea dos Módulos Antárticos Emergenciais – MAE. Fonte: Acervo da Secretaria da Comissão Interministerial para os Recursos do Mar – SECIRM.

Em fevereiro de 2012 um incêndio destruiu o corpo principal da EACF e nas mediações foram instalados os Módulos Antárticos Emergenciais – MAE (Figura 2Figura 3), que estão em funcionamento desde o início de 2013, tendo servido para a continuidade das atividades desenvolvidas no local (Mech, 2013).

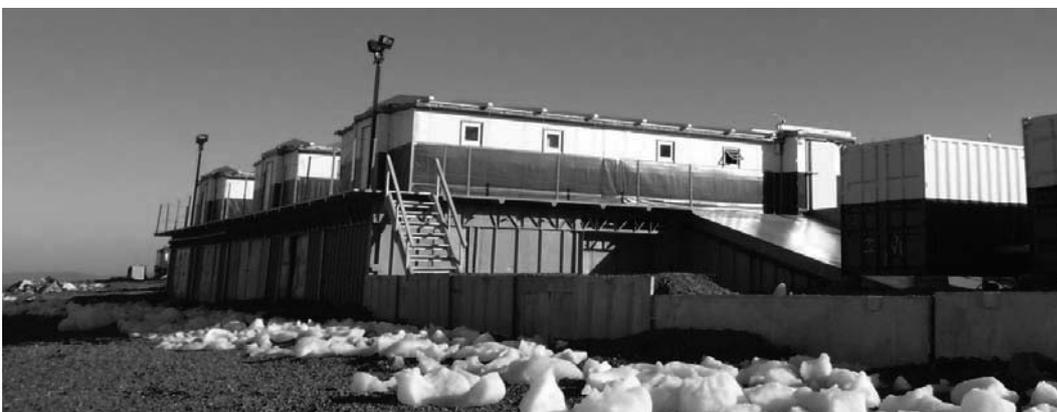
Figura 3. Os Módulos Antárticos Emergenciais – MAE. Fonte: Acervo do Laboratório de Planejamento e Projetos – LPP da Universidade Federal do Espírito Santo – UFES.

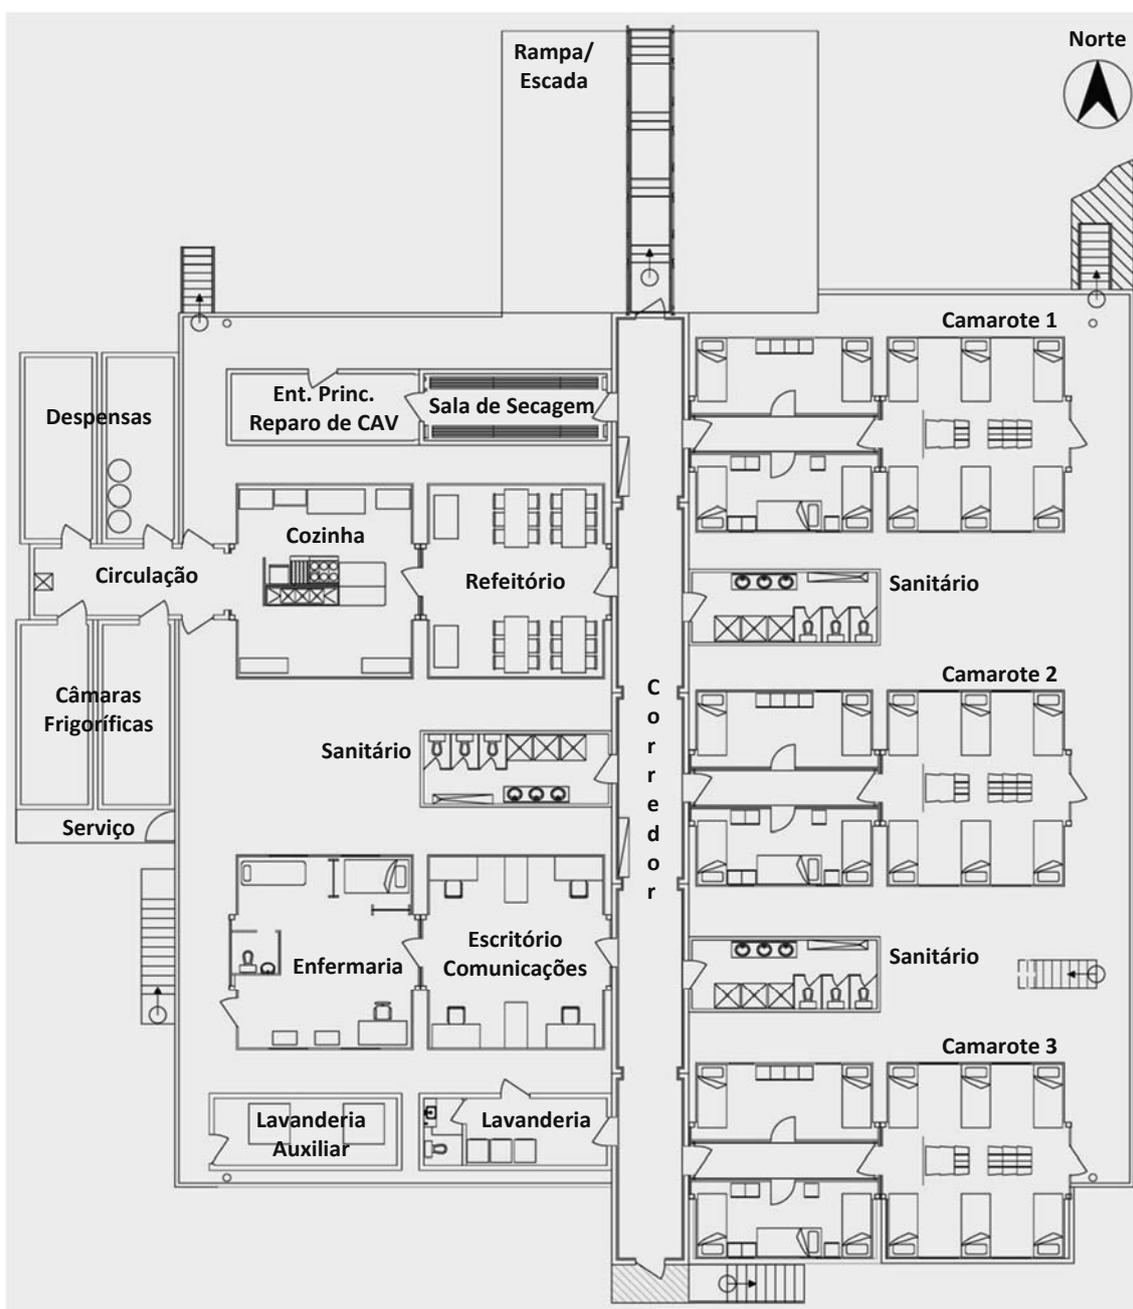
Figura 4. Planta baixa esquemática dos Módulos Antárticos Emergenciais. Fonte da imagem-base: Acervo da Secretaria da Comissão Interministerial para os Recursos do Mar – SECIRM / Weatherhaven Canada Resources Ltd. – WCRL.

Seguindo os procedimentos recomendados pela NBR 15220, também foram instalados aparelhos de medição de temperatura do ar, temperatura radiante e umidade relativa em cômodos escolhidos para a amostragem por serem locais de maior permanência dos usuários e em que a exigência por conforto é maior, sendo eles: camarotes 2 e 3, enfermaria e refeitório (Figura 4).

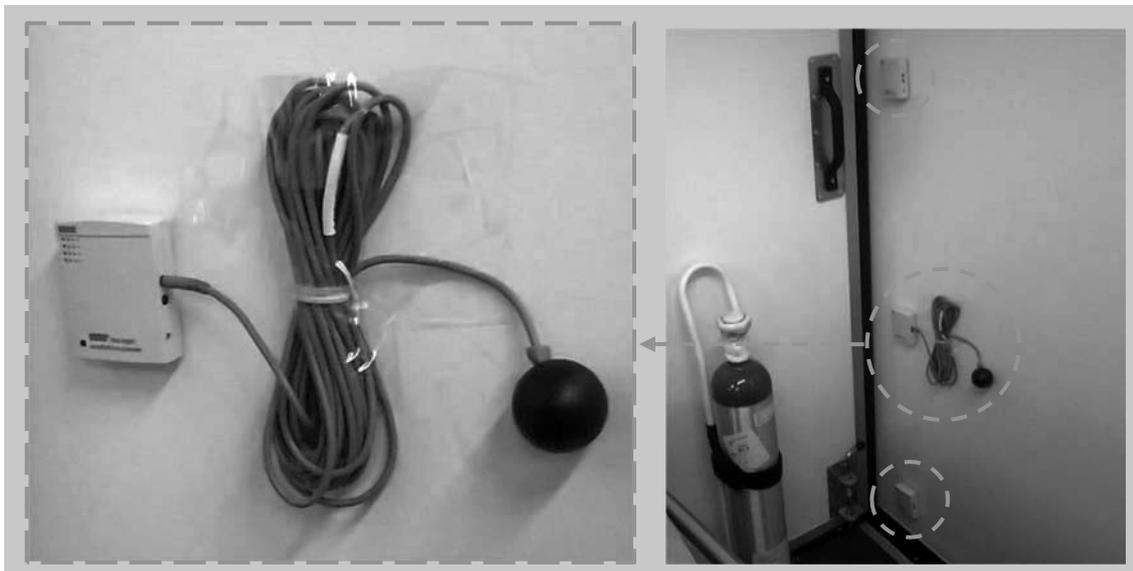
Os aparelhos utilizados para as medições foram o Data Logger HOBO U12-013 da Onset, que mede e registra temperatura do ar e umidade relativa; e a sonda externa TMC20-HD, também da Onset, acoplada a um globo negro e ao Data Logger para medição e registro de temperatura radiante (Figura 5).

Figura 5. Aparelhos de medição instalados na enfermaria.

Foram instalados três HOBOS em cada cômodo em alturas diferentes de acordo com a ISO 7726, sendo que foi acoplada uma sonda externa com globo negro no HOBO de altura intermediária em cada cômodo. Na enfermaria e no refeitório, que são ambientes onde as pessoas ficam sentadas ou deitadas na maior parte do tempo, os aparelhos foram instalados nas alturas de 0.10, 0.60 e 1.10 metros do piso. Como nos camarotes há beliches e com isso as pessoas ficam em alturas diferentes – umas mais ao alto que as outras – os aparelhos foram instalados nas alturas de 0.10, 1.10 e 1.70 metros do piso.

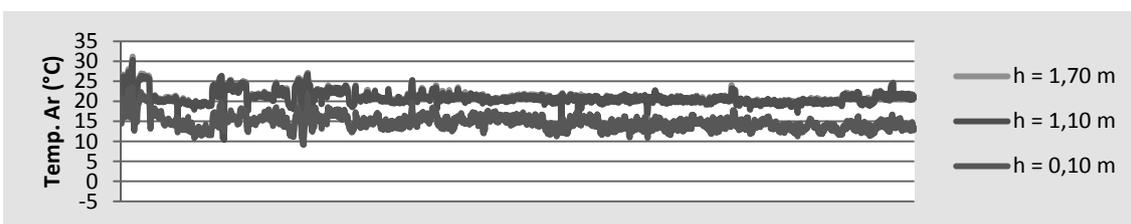
Figura 6. Linha do tempo da temperatura do ar no camarote 2.

A partir da análise dos dados com interpretação dos gráficos percebeu-se que em geral a temperatura do ar durante o período analisado foi mais alta na enfermaria, seguida pelo refeitório, sendo que os camarotes 2 e 3 foram os ambientes em que a temperatura do ar, em geral, foi mais baixa.

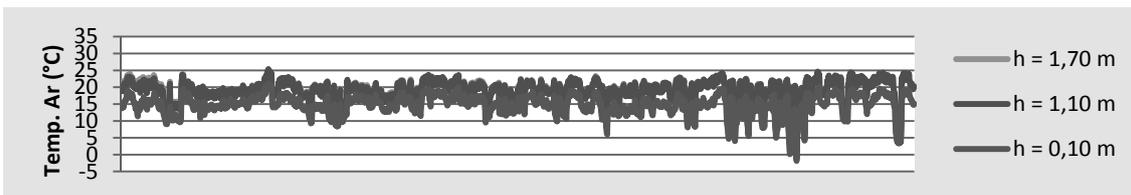
Figura 7. Linha do tempo da temperatura do ar no camarote 3.

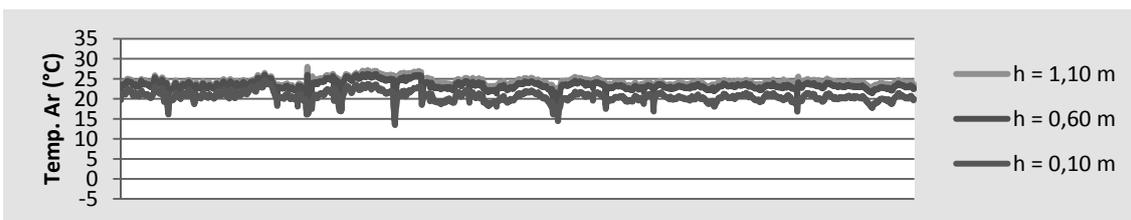
Figura 8. Linha do tempo da temperatura do ar na enfermaria.

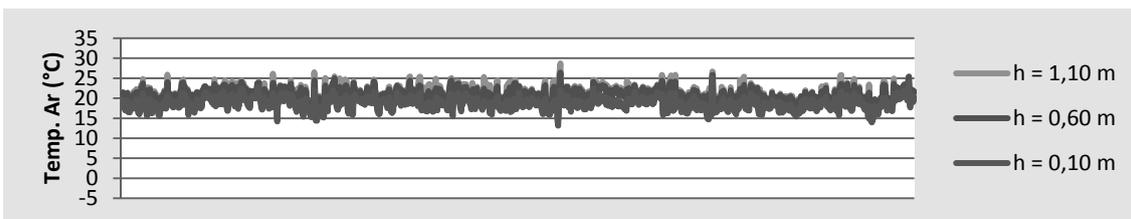
Figura 9. Linha do tempo da temperatura do ar no refeitório.

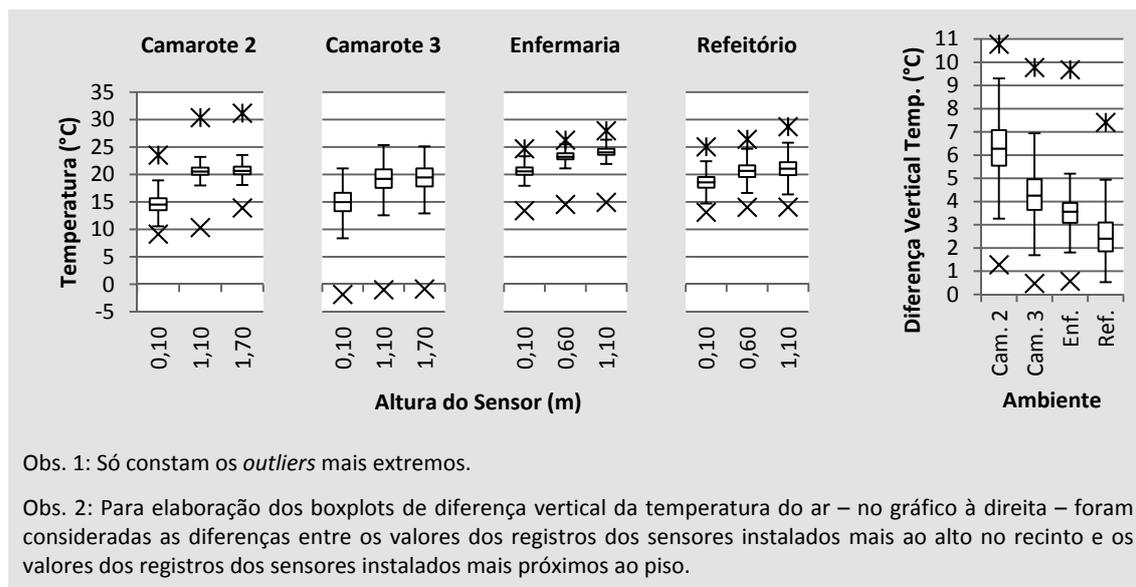
Figura 10. Boxplots da temperatura do ar e da diferença vertical da temperatura do ar.

Observando os boxplots da esquerda, nota-se que o camarote 3 foi o cômodo onde a temperatura do ar apresentou maior variabilidade dos dados de registro nas três alturas dos sensores, seguido pelo refeitório, e depois pelo camarote 2, sendo que na enfermaria foi onde a temperatura do ar menos variou. Ressalta-se que não se trata da diferença vertical da temperatura do ar – boxplots à direita –, mas sim da variabilidade dos dados de registro.

Notou-se uma tendência para temperaturas do ar mais baixas no camarote 3 e na enfermaria, sendo que no primeiro houve registros – *outliers* – até mesmo abaixo de 0 °C. Isso pode ter acontecido por desligamento ou falha no sistema de aquecimento ou pela abertura de janelas, permitindo a perda de calor para o ambiente externo. Já no camarote 2 e no refeitório, em geral os dados de registro apresentaram maior simetria em sua distribuição.

Em geral a temperatura do ar registrada foi maior quanto maior fosse a altura do sensor, como era de se esperar, no entanto, algumas diferenças de temperatura registradas demonstram falhas no sistema de isolamento e, também, na distribuição do calor. No camarote 2 houve maior diferença vertical de temperatura do ar – por volta de 6.5 °C –, seguido pelo camarote 3 – por volta de 4 °C –, depois pela enfermaria – por volta de 3.5 °C –, sendo que o refeitório foi o ambiente que apresentou menor diferença vertical da temperatura do ar – por volta de 2.5 °C. Mesmo assim se observa uma tendência para um aumento na diferença vertical da temperatura do ar no refeitório. Nota-se ainda que houve casos – *outliers* – de diferença vertical de temperatura do ar próximas de 11 °C no camarote 2, próximas de 10 °C no camarote 3 e na enfermaria, e acima de 7 °C no refeitório. A variabilidade das diferenças verticais de temperatura do ar foi maior no camarote 2, seguido pelo camarote 3, depois pelo refeitório, sendo que na enfermaria as diferenças verticais de temperatura do ar variaram menos.

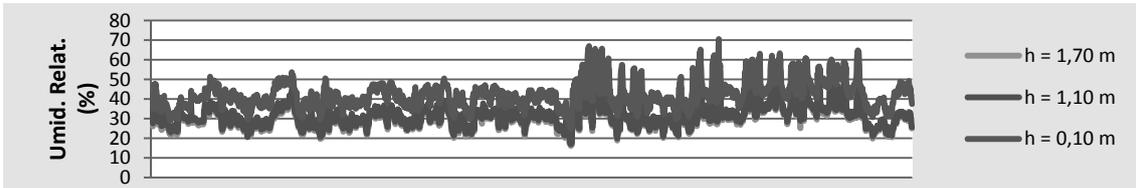
Figura 11. Linha do tempo da umidade relativa do ar no camarote 2.

Em geral a umidade relativa do ar durante o período analisado foi mais alta no camarote 2, seguido pelo camarote 3 e o refeitório, sendo que a enfermaria foi o ambiente em que a umidade relativa do ar, em geral, foi mais baixa.

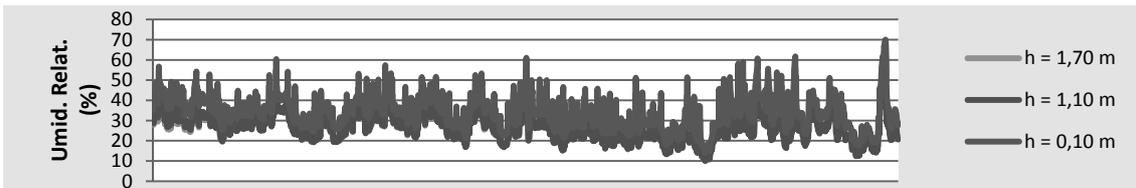
Figura 12. Linha do tempo da umidade relativa do ar no camarote 3.

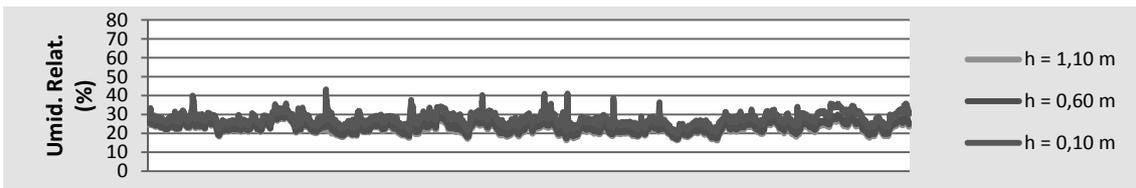
Figura 13. Linha do tempo da umidade relativa do ar na enfermaria.

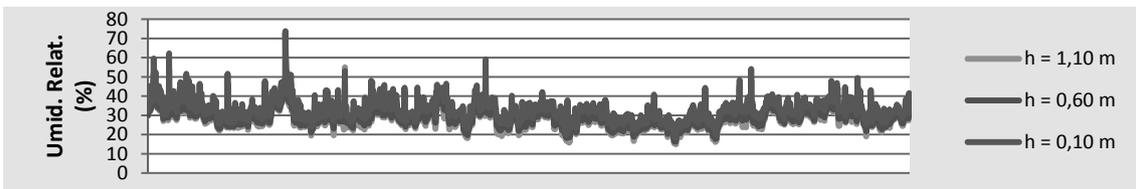
Figura 14. Linhas do tempo da umidade relativa do ar no refeitório.

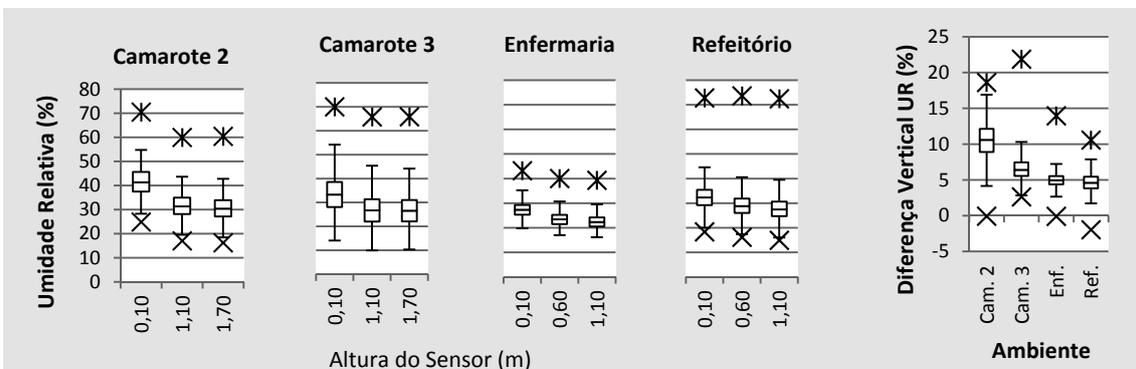
Obs. 1: Só constam os *outliers* mais extremos.

Obs. 2: Para elaboração dos boxplots de diferença vertical da umidade relativa do ar – gráfico à direita – foram consideradas as diferenças entre os valores dos registros dos sensores instalados mais ao alto no recinto e os valores dos registros dos sensores instalados mais próximos ao piso.

Figura 15. Boxplots da umidade relativa e da variação vertical da umidade relativa do ar.

Assim como para a temperatura do ar, o camarote 3 foi o cômodo onde a umidade relativa do ar apresentou maior variabilidade dos dados de registro nas três alturas dos sensores, seguido pelo refeitório e o camarote 2, sendo que na enfermaria foi onde a umidade relativa do ar menos variou.

Notou-se uma certa tendência para umidade relativa do ar mais alta em todos os ambientes, sendo que no refeitório houve registros – *outliers* – até mesmo acima de 70% para as três alturas, e os camarotes também apresentaram valores próximos disso.

Em geral a umidade relativa do ar registrada foi maior quanto menor fosse a altura do sensor, ao contrário da temperatura do ar. Independente disso, assim como para temperatura do ar, no camarote 2 houve maior diferença vertical de umidade relativa do ar – por volta de 10.5% –, seguido pelo camarote 3 – por volta de 6.5% –, depois pela enfermaria – por volta de 5% – e o refeitório – por volta de 4.5%. Para umidade relativa do ar se observa uma tendência para uma maior diferença vertical no camarote 3, onde há registros – *outliers* – acima de 20%. Nota-se ainda que houve casos – *outliers* – de diferença vertical de umidade relativa do ar próximo de 20% no camarote 2, próximos de 15% na enfermaria, e acima de 10% no refeitório. Assim como para temperatura do ar, a variabilidade das diferenças verticais de umidade relativa do ar foi maior no camarote 2, seguido pelo camarote 3, depois pelo refeitório, sendo que na enfermaria as diferenças verticais de umidade relativa do ar variaram menos.
