Capítulo 05

AS EDIFICAÇÕES EM MADEIRA IMPLANTADAS PELO BRASIL NA ÂNTÁRTICA

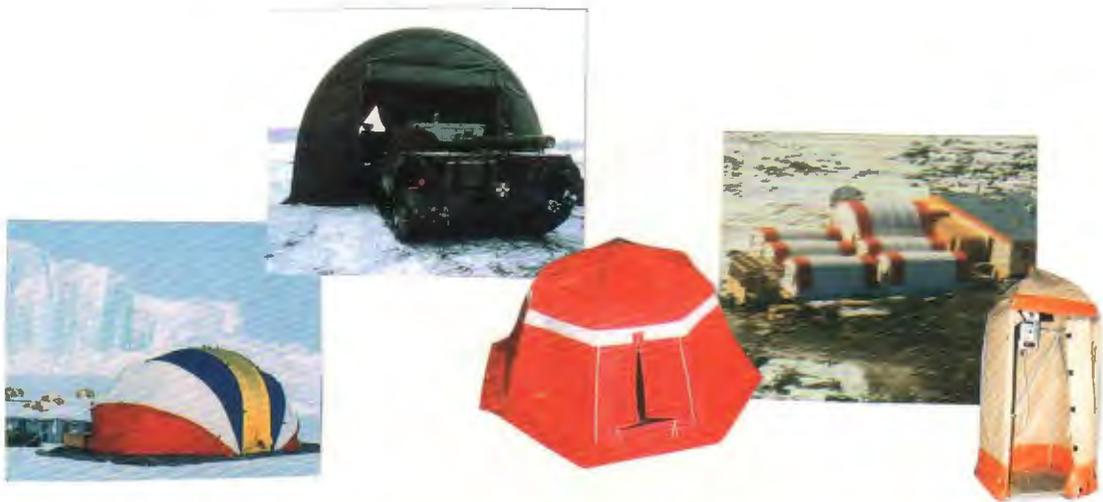
Figura 52 - Exemplos de barracas desenvolvidas pela empresa canadense Weatherhaven, conforme catálogo comercial.

A Figura 52 apresenta uma série de exemplos de barracas de acampamento e na Figura 53 uma tentativa de substituição das barracas por "iglus" construídos em fibra de vidro.

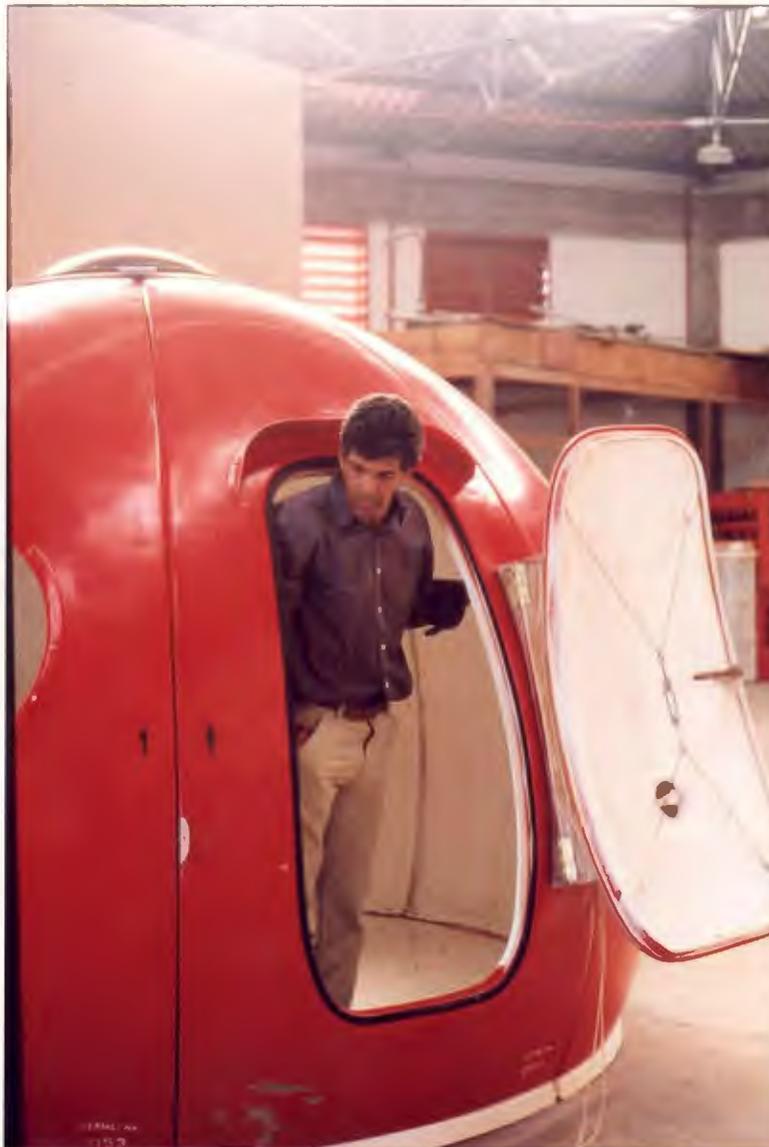
Figura 53 - Igiu australiano, exemplo de refúgio temporário (Foto da autora, 1989).

Foram adquiridas da Austrália dois iglus, que deveriam ser testados na Antártica durante o verão 93/94, porém não foi possível obter qualquer informação sobre a ocorrência ou não dos testes e, em caso positivo, os resultados alcançados. Destaca-se que os iglus permaneceram no Brasil sofrendo reformas por terem vindo da Austrália com porções de poliuretano exposto, contrariando um dos princípios do Tratado Antártico no que se refere ao manuseio de materiais não degradáveis.

A aquisição dos iglus prendeu-se basicamente nas vantagens oferecidas em relação ao conforto e à flexibilidade do projeto. Teoricamente - e conforme catálogos do produtor - seria possível montar o iglu a bordo do navio e transportá-lo inteiro com o auxílio de helicópteros. Tal atitude representa perceptível economia direta - no que diz respeito ao número de horas de vôo para a implantação de um acampamento - e indireta, na otimização do tempo de permanência do navio próximo ao local do acampamento.

Quando da chegada dos iglus no Brasil, constatou-se, além dos problemas ecológicos mencionados anteriormente, a inviabilidade no transporte pelas aeronaves que dispõe o NApOc Barão de Teffé, não só em função do peso - cerca de 500 kg - como pela exigência de ventos fracos a moderados, condição considerada rara na Antártica. No entanto, mesmo sendo verificadas tais dificuldades iniciais, acredita-se que os iglus poderão ser transportados em partes e montados em terra, contribuindo para a melhoria nas condições de conforto de um acampamento.

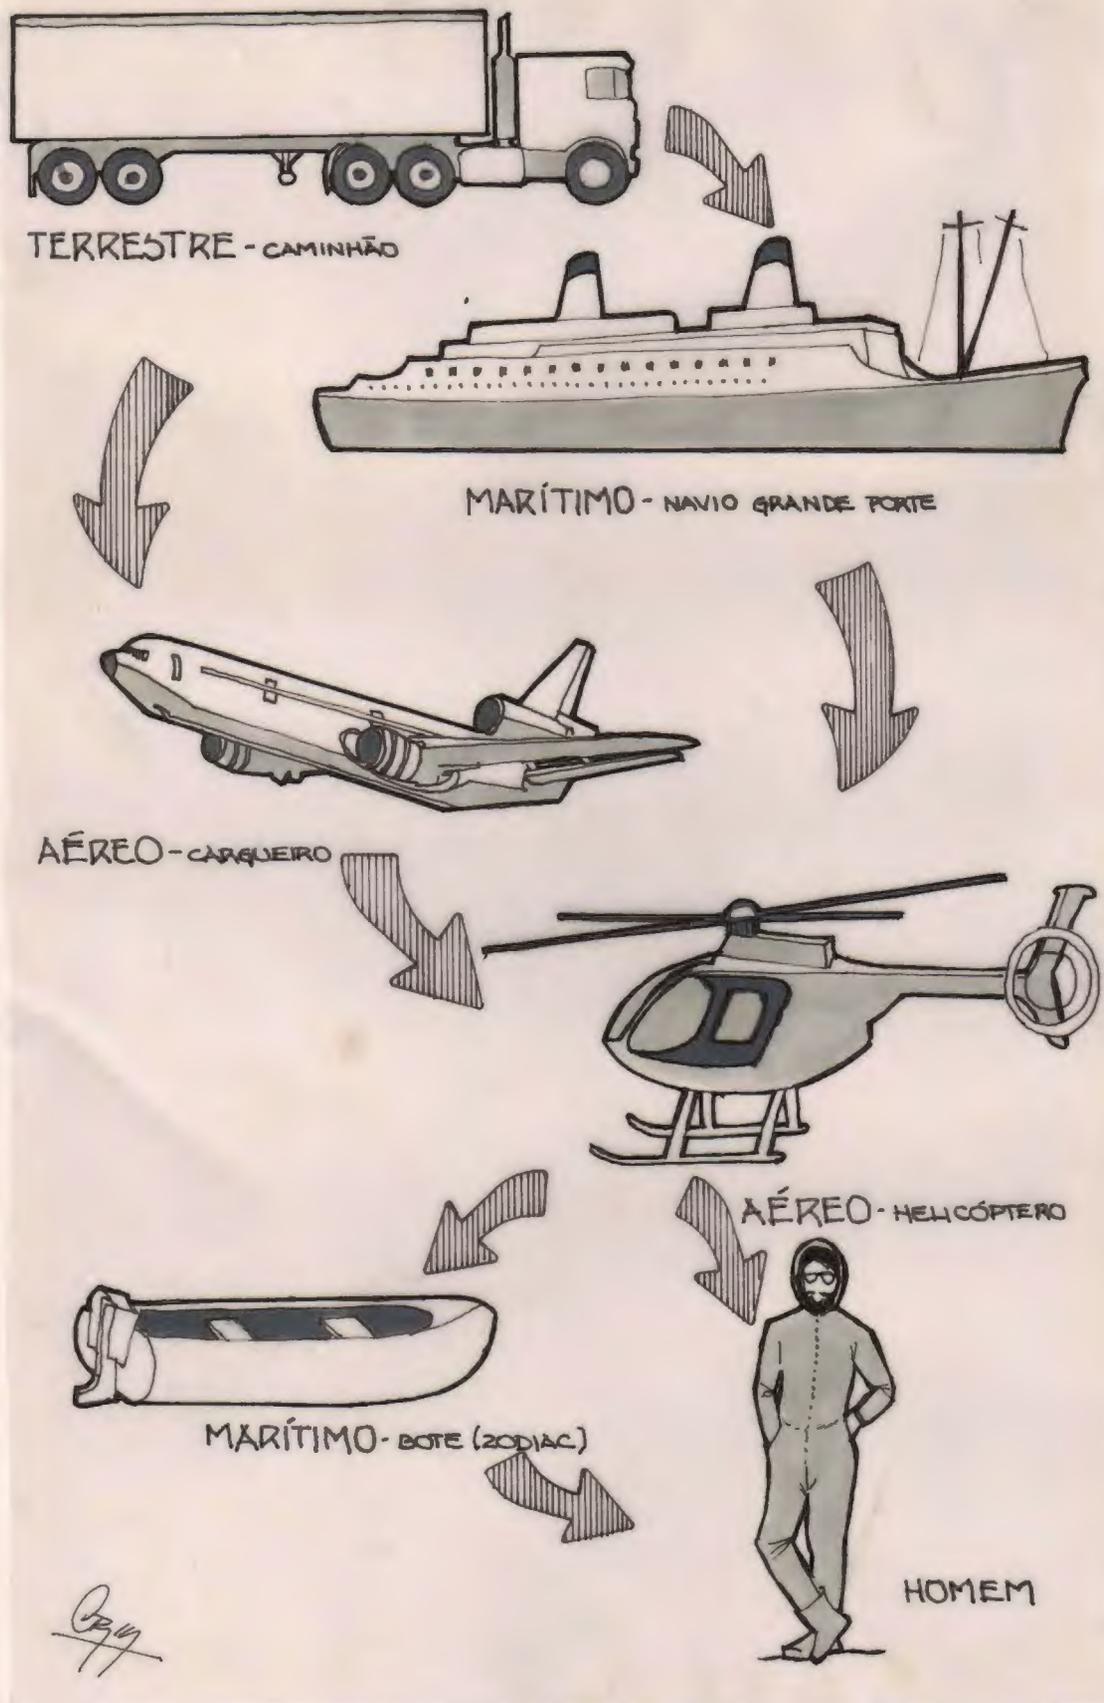
Figura 54 - Esquema básico dos meios de transporte.

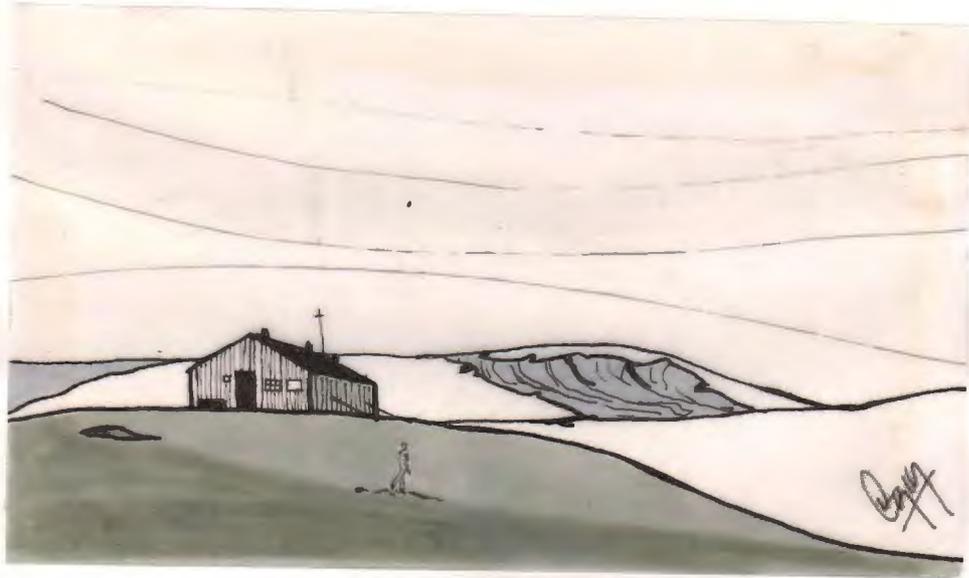
Figura 55- Croqui perspectivo da antiga Base "G", testemunho da durabilidade da madeira na região Antártica.

d) Durabilidade: observações consecutivas de uma antiga base inglesa na Antártica (Base "G" - Figura 55), construída em madeira e sem manutenção desde 1961, mantinha sua estabilidade estrutural sem dar demonstração de degradação da madeira, provavelmente porque a inexistência de insetos nocivos e as condições desfavoráveis para a proliferação de fungos garantem a durabilidade do material.

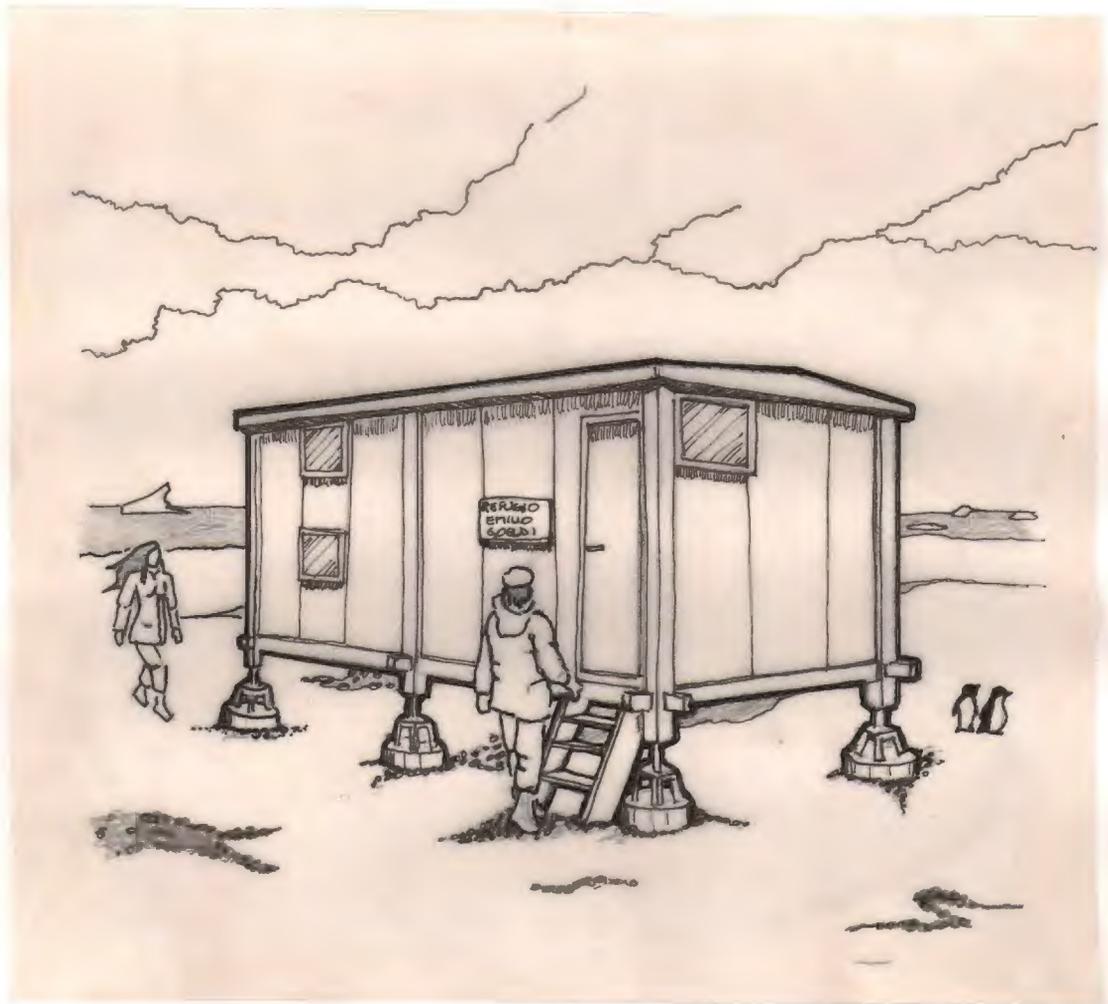
Figura 56- Croqui do refúgio Emílio Goeldi, implantado em 1988. Foi o protótipo inicial das edificações em madeira desenvolvido através do convênio UNISINOS/IBAMA/CIRM.

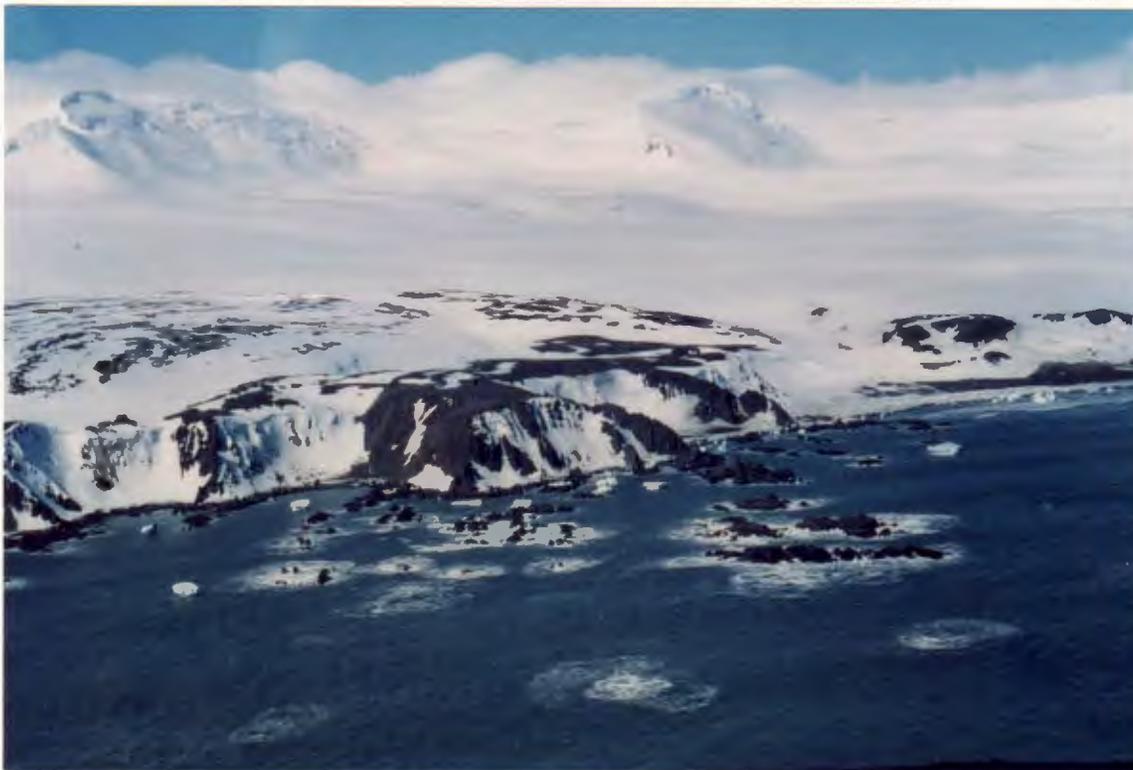
Figura 58 - Fotografia em perspectiva aérea da Ilha Elefante onde percebe-se a dificuldade para qualquer tipo de aproximação por mar, tanto pela presença de rochas pontiagudas como corais e pedaços de gelo flutuantes (Foto da autora, 1988).

O Refúgio teve como principal condicionante a questão do transporte, já que teria que ser totalmente transportado por helicóptero, pois a Ilha Elefante, local de sua implantação, apresenta encostas escarpadas e grande número de recifes e icebergs que impedem a aproximação por mar, conforme ilustra a Figura 58.

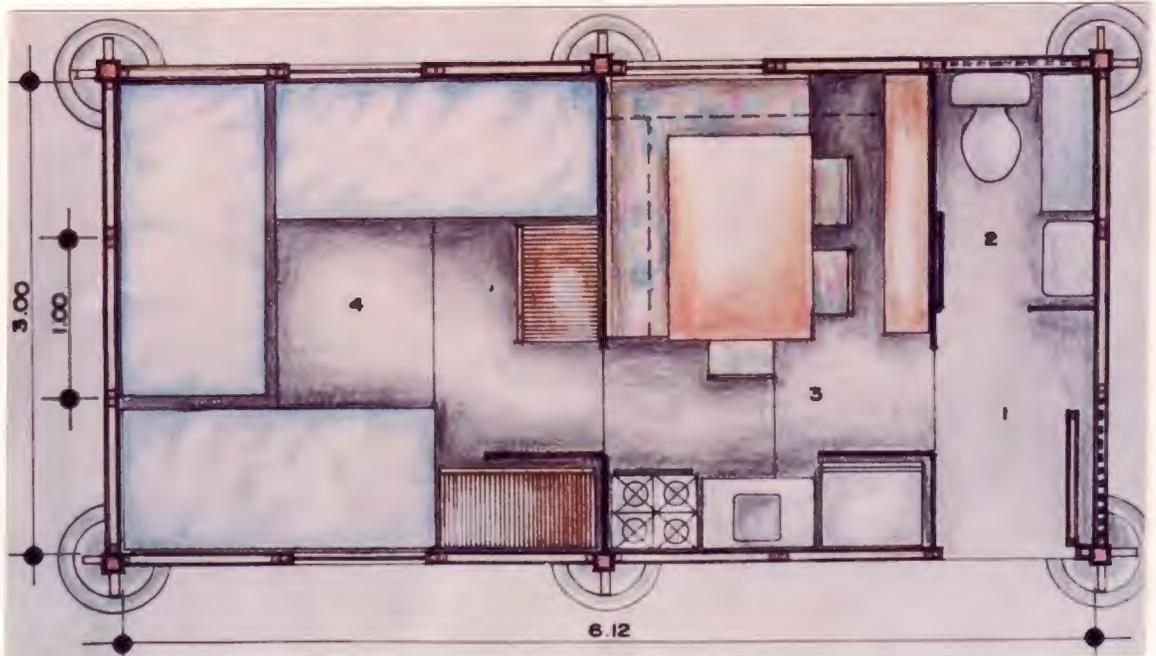
Figura 59 - Planta baixa com "lay out" do Refúgio Emílio Goeldi.

A Figura 59 - Planta baixa do Refúgio Emílio Goeldi apresenta a distribuição geral interna, ressaltando que o mobiliário foi especialmente desenhado para melhor aproveitamento do espaço e otimização no tempo de montagem na Antártica. No estar/jantar/cozinha, por exemplo, a mesa é desmontável, os bancos são tipo "baú" (para guarda de roupas de cama e banho) e todas as paredes foram aproveitadas com prateleiras (Figura 60). O dormitório comporta somente 3 beliches e 2 armários (cada um dividido em 3 partes) para guarda de roupas pessoais (Figuras 61 e 62). Sobre cada cama, uma pequena prateleira com função de mesa de cabeceira. Destaca-se aqui que mesmo o mobiliário teve que ser exaustivamente detalhado a fim de que a montagem não consumisse o valioso tempo disponível para o trabalho total.

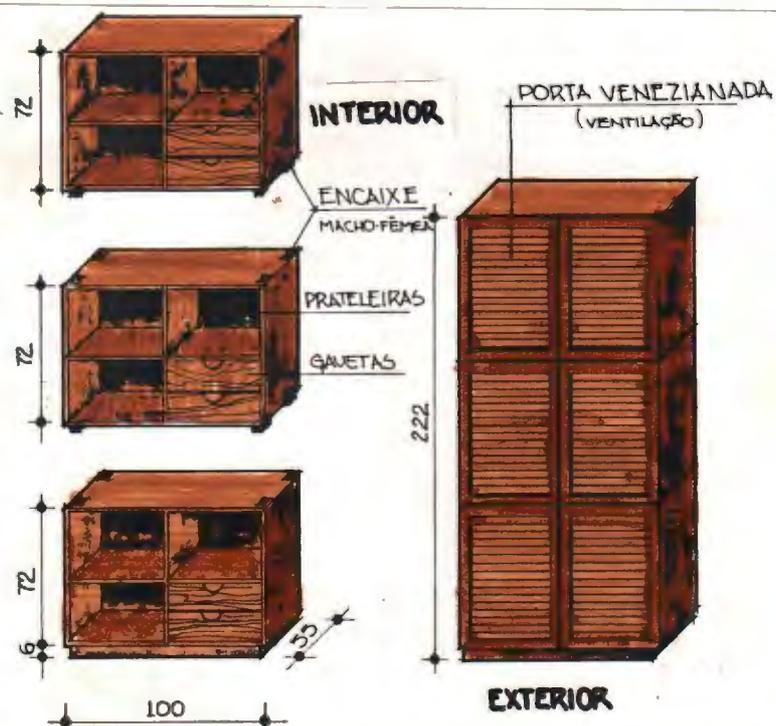
Figura 62 - Desenho do guarda-roupa projetado em 3 partes, facilitando a montagem e a divisão entre os usuários. Observa-se que a porta venezianada foi planejada para evitar o surgimento de umidade no interior dos armários, já que a atividade de cozimento, associada às janelas e portas normalmente fechadas, tende a aumentar a umidade do ambiente em geral.

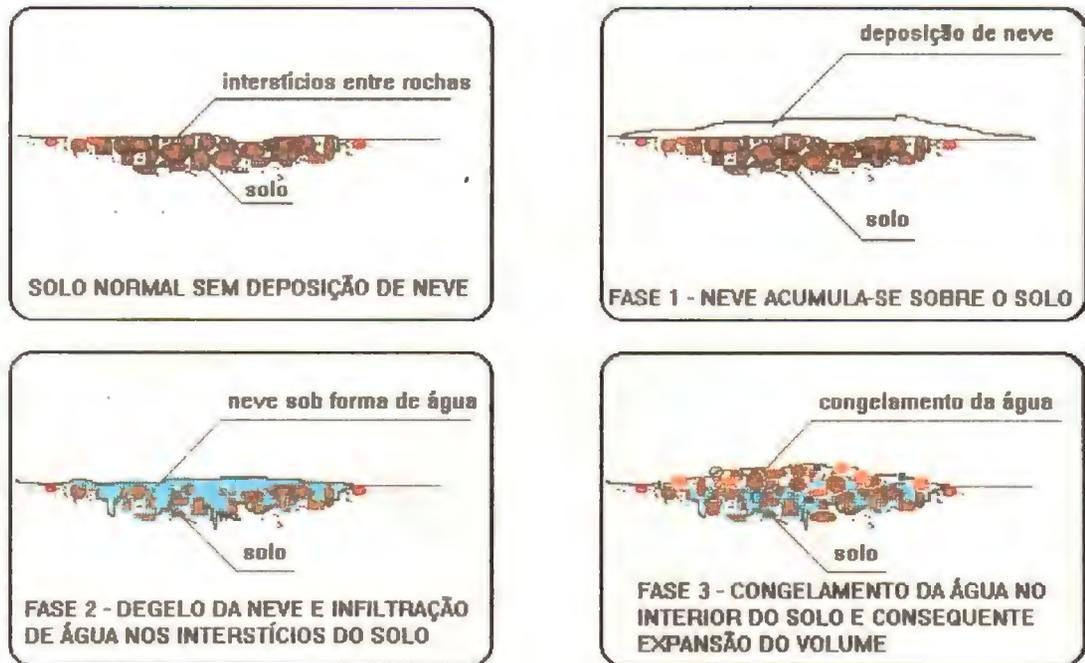
Figura 63 - Desenho esquemático da movimentação do solo em função do congelamento de água.

Na Antártica é comum depararmo-nos com um tipo de solo denominado "permafrost" que interfere profundamente nos projetos estruturais, pois parte de sua composição contém argila que, além dos processos de retração e expansão que sofre, ainda atua como lubrificante, deixando o solo instável. Próximo às praias, onde concentram-se a maior parte das instalações, o solo é composto por sedimentos inconsolidados praias, provocando movimentações indesejáveis pelas constantes mudanças do estado da água nos interstícios. Num linguajar pouco técnico, pode-se dizer que esse solo, composto basicamente de pequenas rochas semelhantes ao seixo rolado, absorve a água do derretimento de gelo e neve que, ao emergir para o interior, encontra uma temperatura inferior ao da superfície e congela novamente. Com o congelamento ocorre uma expansão que "movimenta" a camada superficial, fazendo com que seja impraticável o uso de fundações ou qualquer outra estrutura enterrada (Figuras 63 e 64). Observações em outras bases e estações comprovaram a força do fenômeno, facilmente percebido nas rachaduras e trincas das edificações, principalmente quando em formato de fita. Foi identificado em Ferraz que o solo é o principal causador das infiltrações de água nos corredores entre os módulos, visto que os containeres, em estrutura monobloco, movem-se em sua totalidade, o mesmo não ocorrendo nos corredores que unem um bloco ao outro. Assim, cada container movimenta-se de forma independente, provocando trincas na união entre eles, ou seja, nos corredores. Saliencia-se que o vento, quando

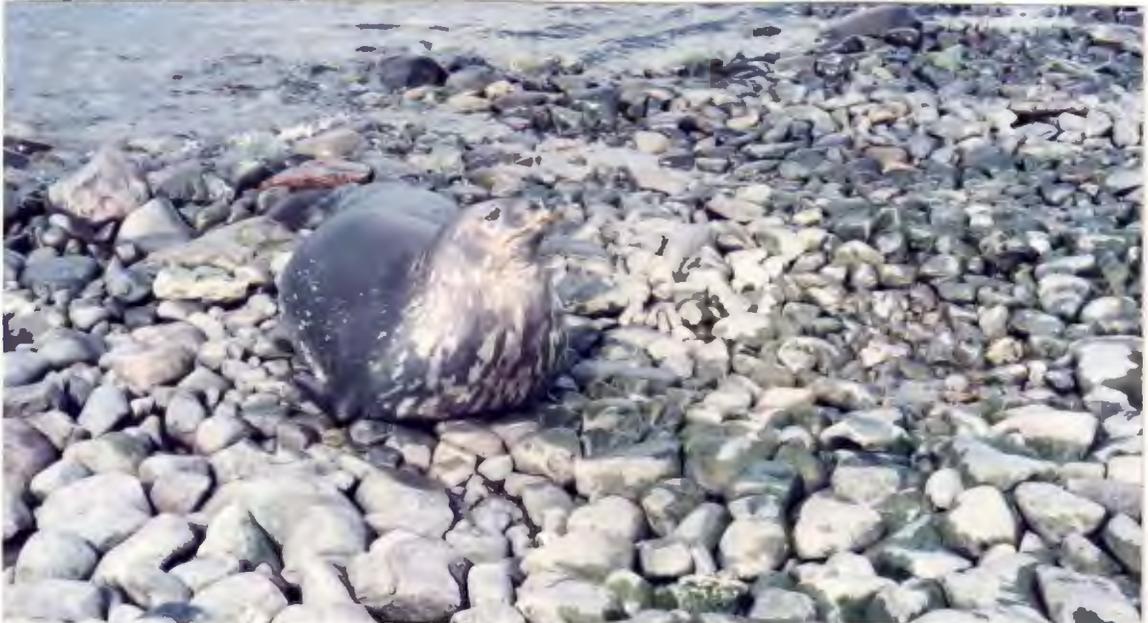
Figura 64 - Exemplo do tipo de solo comum na região, composto de rochas vulcânicas e caracterizado pela inexistência de terra no preenchimento dos interstícios. A foto do exemplo é propositalmente exagerada visto que, estando próximo a linha d'água das marés, tem os pequenos grãos constantemente varridos, aumentando ainda mais o espaço entre os sedimentos. Nos locais um pouco mais afastados, os fragmentos de rocha são mais pontiagudos (menos trabalhados) resultando na natural acomodação entre os grãos e menores espaços vazios entre eles. A título de curiosidade, a Foca de Weddell é um dos muitos animais antárticos que se mimetiza com o meio, dificultando a ação dos predadores naturais (Foto da autora, 1987).

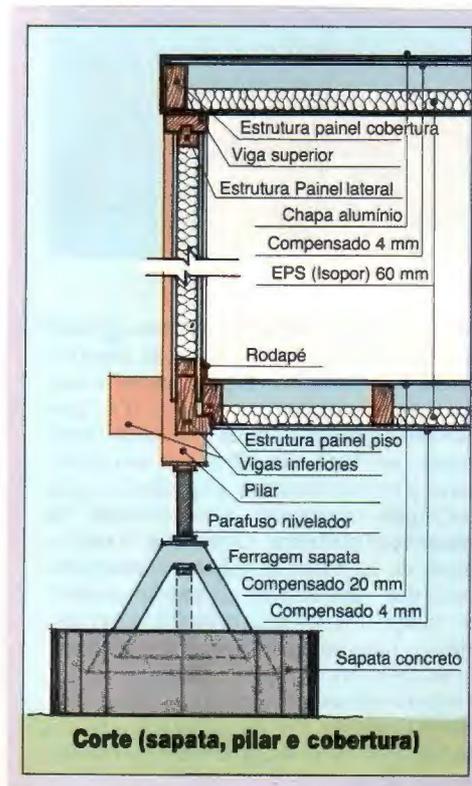
Figura 65 - Secção de corte longitudinal. As sapatas são projetadas para poderem adaptarem-se às irregularidades da topografia local. A movimentação do parafuso nivelador ocorre através de duas porcas que, ao serem giradas, eleva ou abaixa o parafuso principal e, conseqüentemente, toda a estrutura. O rodapé funciona como travamento dos painéis de piso e os painéis de cobertura são parafusados na viga superior.

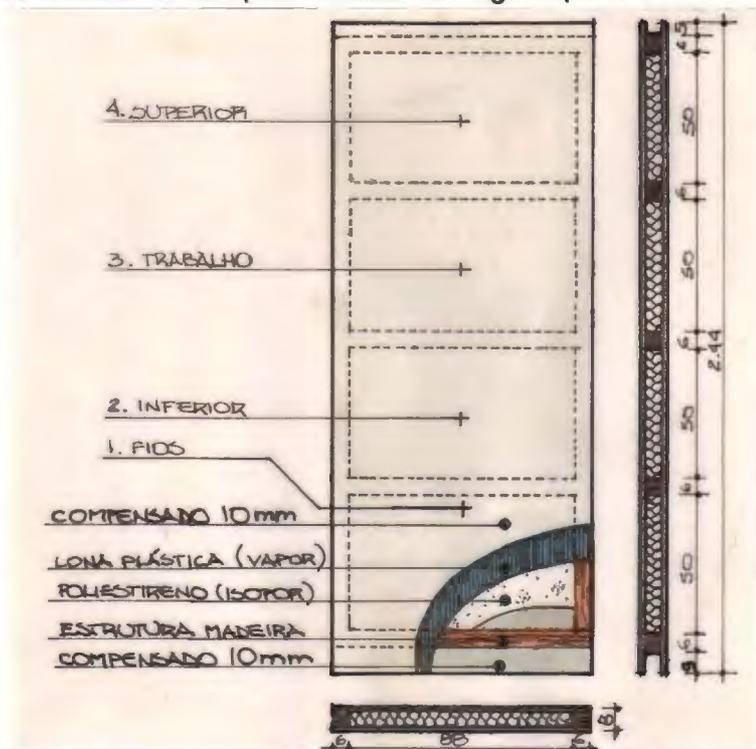
Figura 66 - Desenho esquemático da composição dos painéis laterais.

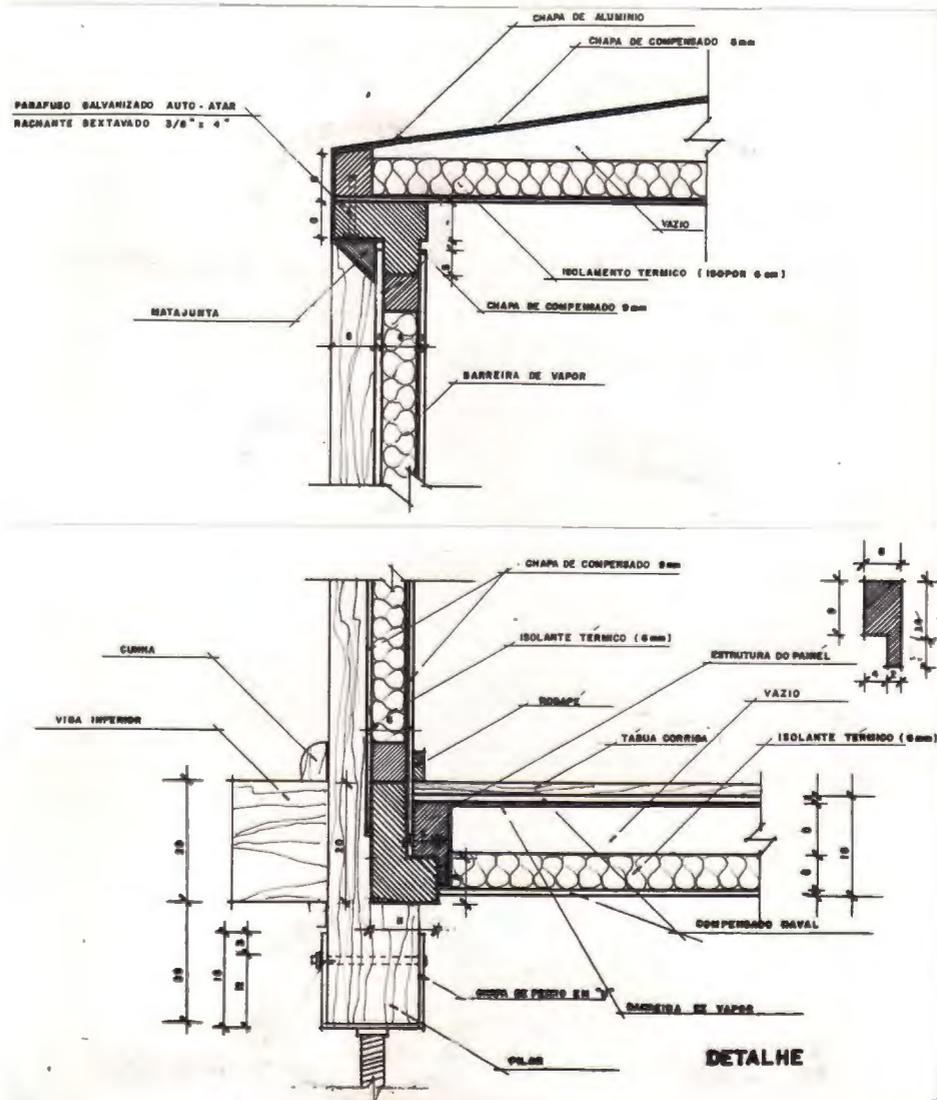
Figura 67 - Detalhe do encaixe entre as vigas inferiores e superiores com o pilar, destacando-se a minimização no uso de elementos metálicos.

Toda a estrutura foi concebida para funcionar basicamente por encaixes, evitando assim o uso de elementos metálicos, que diminuem a vida útil da edificação. Da mesma forma, os elementos de vedação são encaixados no vigamento principal e somente a cobertura recebe um revestimento adicional de folhas de alumínio, impedindo assim a infiltração através dos encaixes dos painéis.

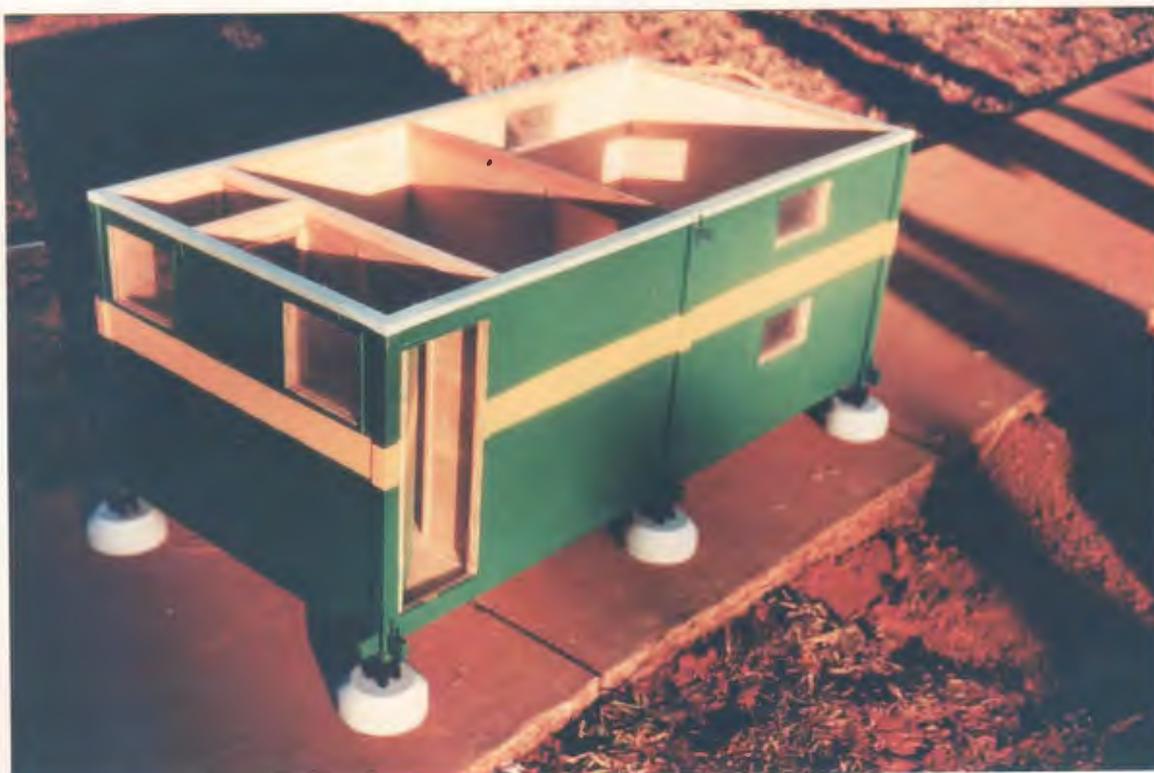
Figura 68 - Maquete do Refúgio Emílio Goeldi em escala 1:5 para teste preliminar dos encaixes previstos em projeto (Foto da autora, 1988).

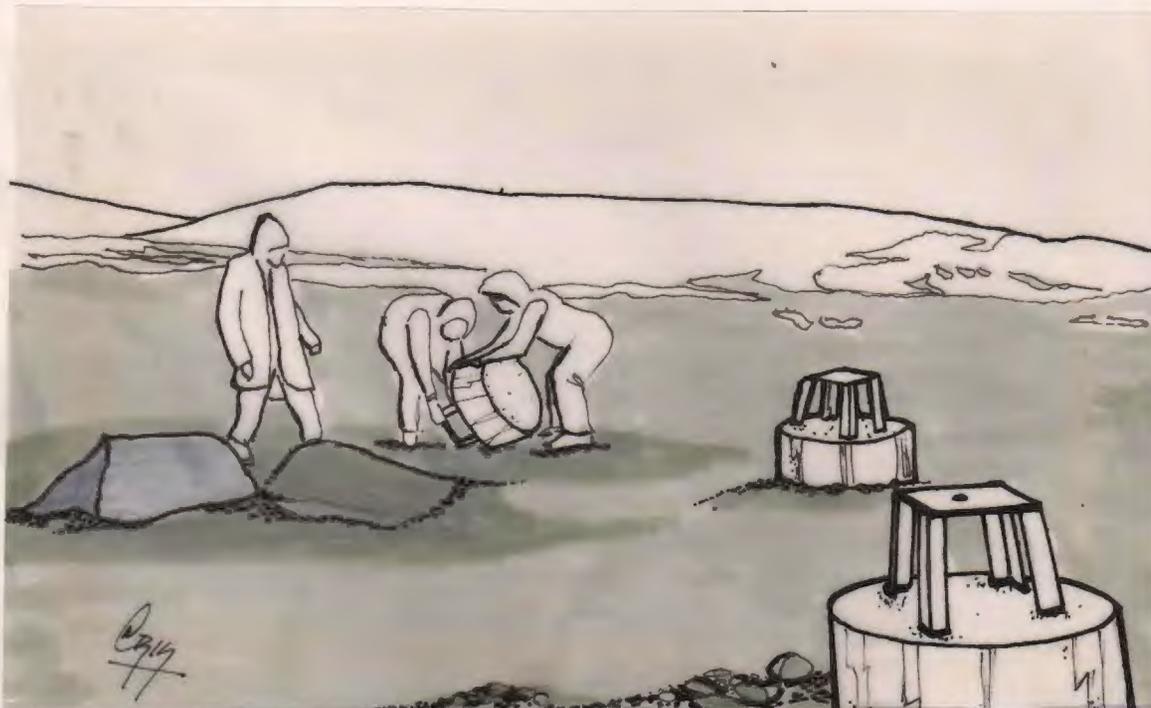
Figura 70 - As sapatas, de forma cilíndrica, são facilmente transportadas através da "rolagem" das peças.

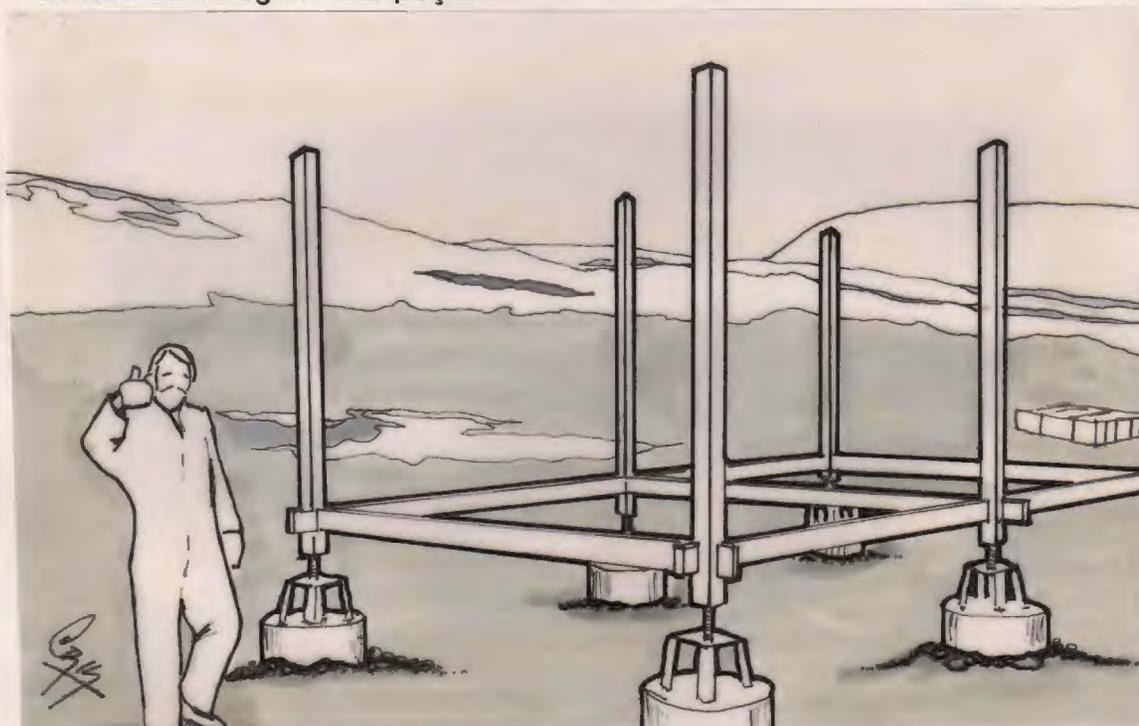
Figura 71 - Montagem da estrutura principal: sapatas, vigas inferiores e pilares. As vigas superiores, que dão a amarração final na edificação, são posicionadas após a colocação dos painéis laterais.

Na Figura 71, o cumprimento das etapas de locação das sapatas e montagem dos pilares e vigas inferiores. Dessa etapa depende parte do sucesso ou fracasso do empreendimento pois os encaixes são planejados para ocorrerem de forma perfeita, desde que a estrutura principal esteja devidamente nivelada e prumada. Durante todas as etapas seguintes, o nivelamento e o prumo são constantemente verificados em função do peso que as sapatas e a estrutura exercem sobre o solo. A ocorrência de musgos também são um indicativo da inexistência de "permafrost", tranquilizando a equipe quanto à estabilidade do solo.

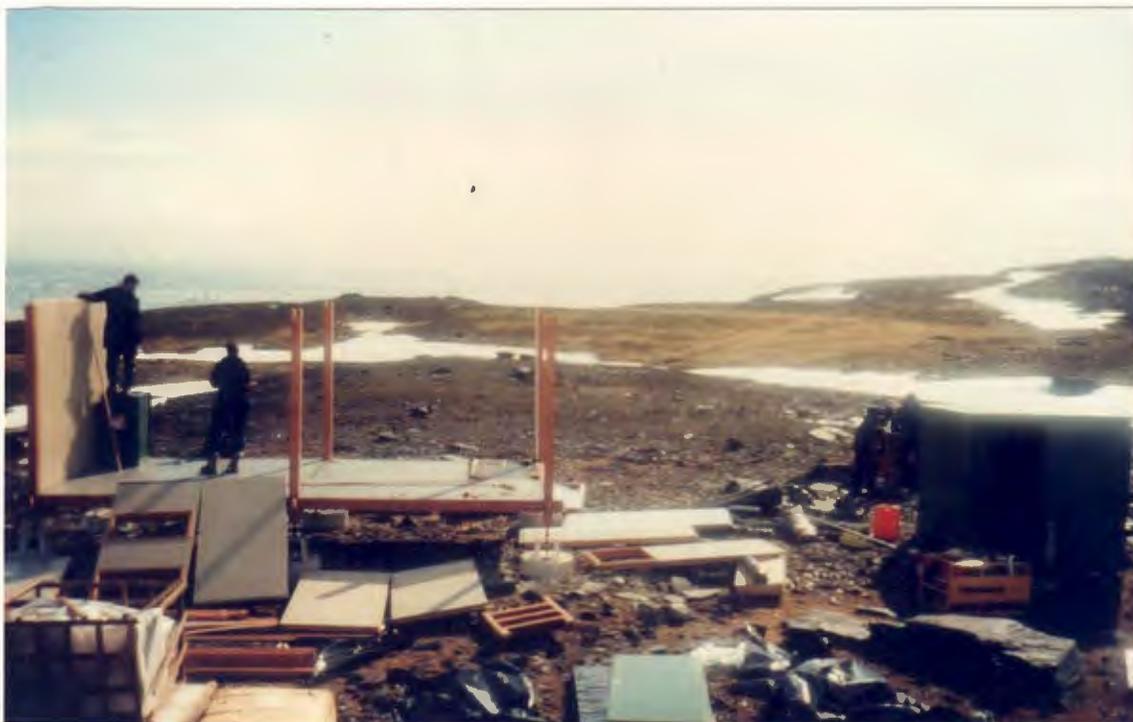
Figura 72 - Colocação dos painéis inferiores e laterais. Observa-se no entorno a geração de lixo oriundo das embalagens de todo o material e que, nesse momento, não tem mais qualquer utilidade. (Foto da autora, 1988).

Estando os painéis laterais e inferiores devidamente posicionados, é feita a amarração com o posicionamento das vigas superiores e colocação dos painéis de cobertura (Figura 73) ao mesmo tempo em que, internamente, são colocadas as esquadrias com um dos dois vidros que compõem as janelas. Tal procedimento foi adotado pela já tão comentada imprevisibilidade das condições climáticas, já que com a colocação dos painéis superiores, configura-se um quadro de razoável risco se a velocidade

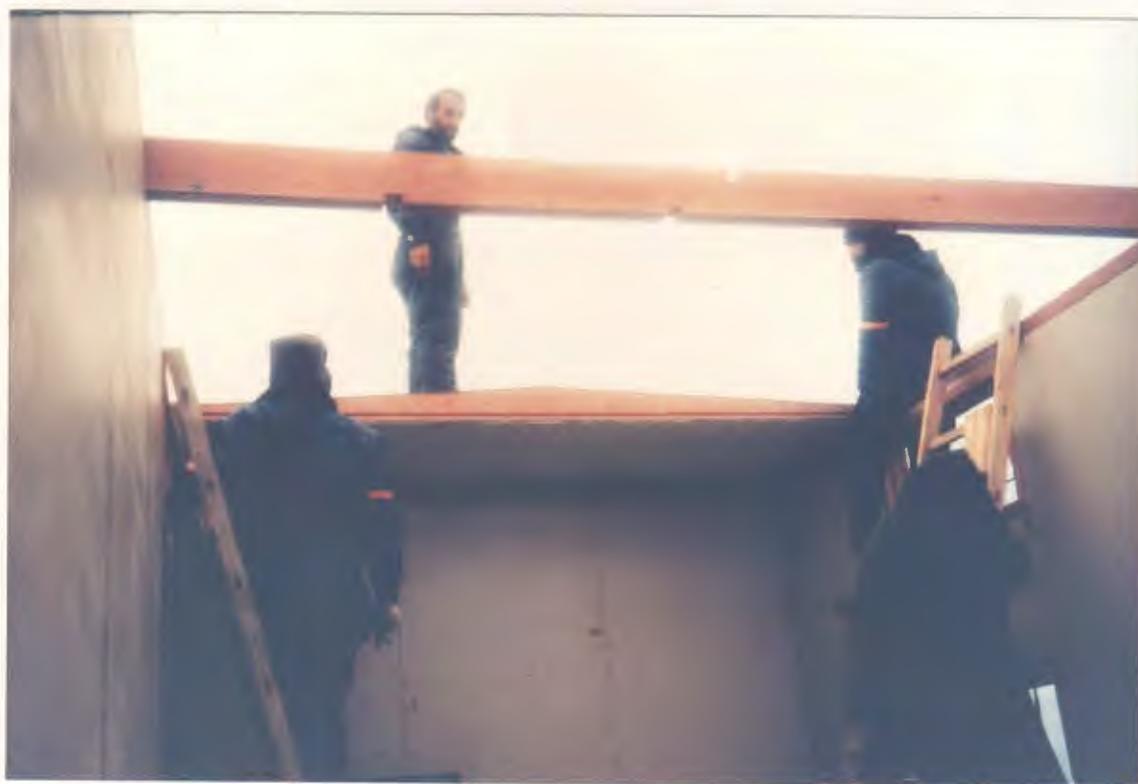
Figura 73 - Colocação dos painéis de cobertura (Foto da autora, 1988).

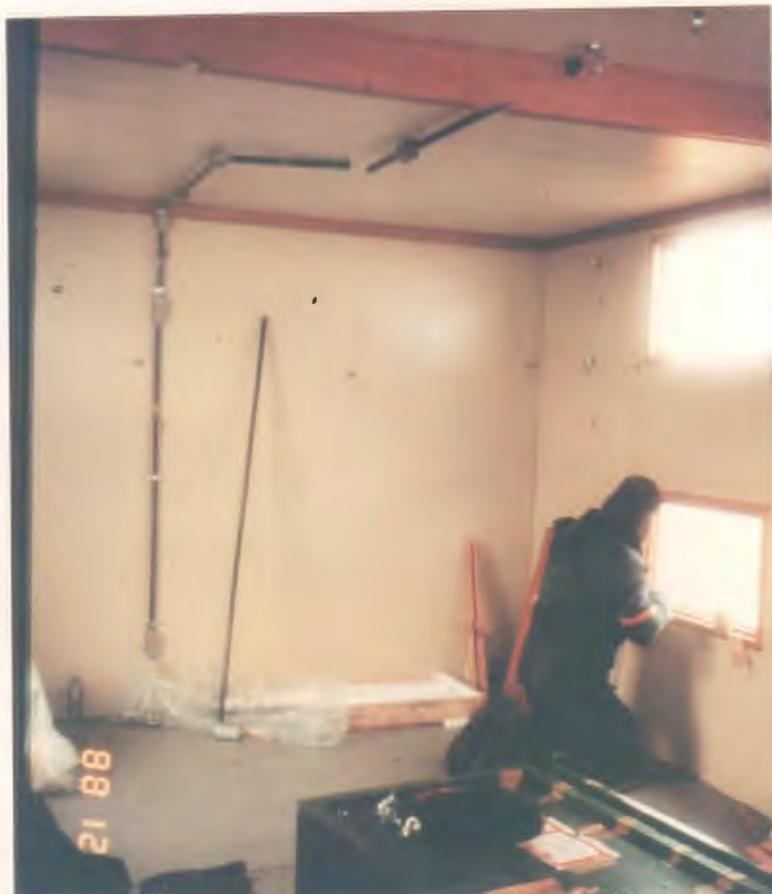
Figura 74 - Vista interna com a colocação do segundo vidro nas esquadrias e instalações elétricas (Foto da autora, 1988).

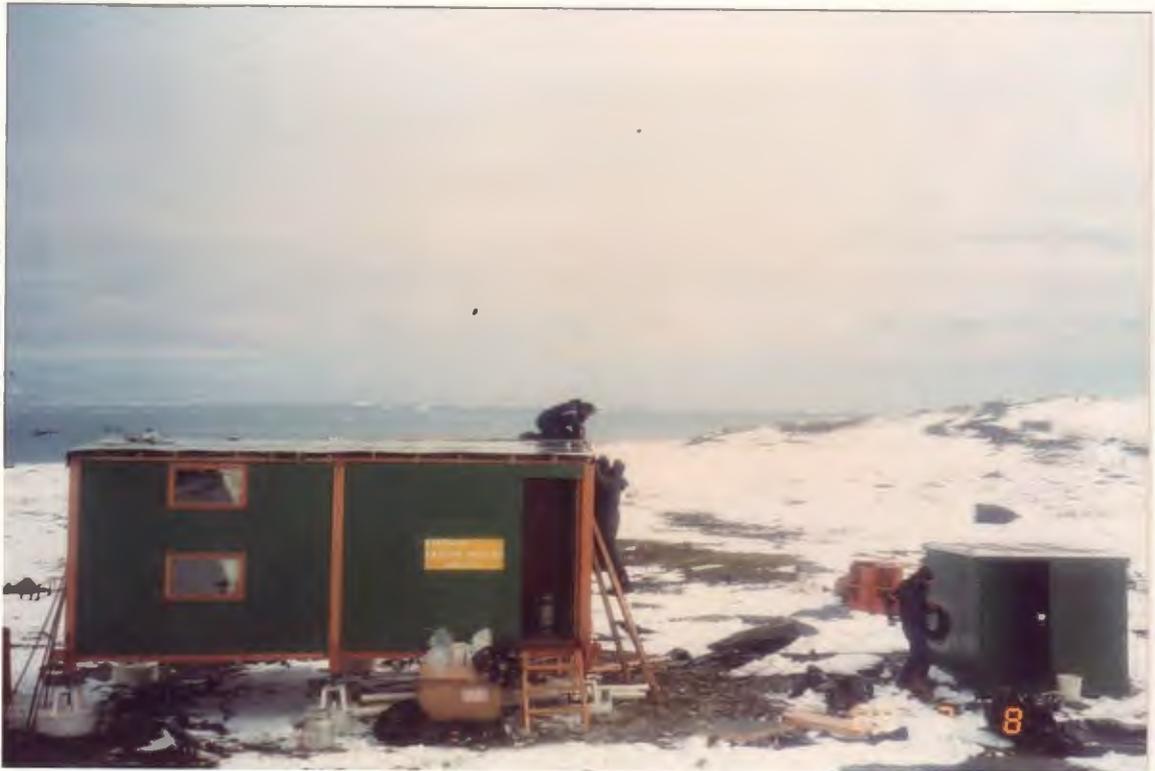
Figura 76 - Recobrimento final da cobertura com folhas de alumínio rebitadas entre si (Foto da autora, 1988).

i) Cobertura: a colocação do alumínio de cobertura, embora eficiente na vedação, é uma atividade estafante e perigosa, consumindo um precioso tempo de no mínimo três pessoas. Verifica-se que durante a permanência no teto da edificação, os constantes ventos e o reflexo do alumínio ocasionam queima da pele do rosto e das mãos, já que o uso de luvas é desconfortável para a atividade. Além disso, o manuseio do alumínio pode tornar-se extremamente perigoso na presença de ventos, visto sua superfície cortante, pouco peso e grande área vélica, favorecendo o deslocamento com o vento, podendo inclusive causar acidentes pessoais, pelas bordas serem extremamente cortantes;

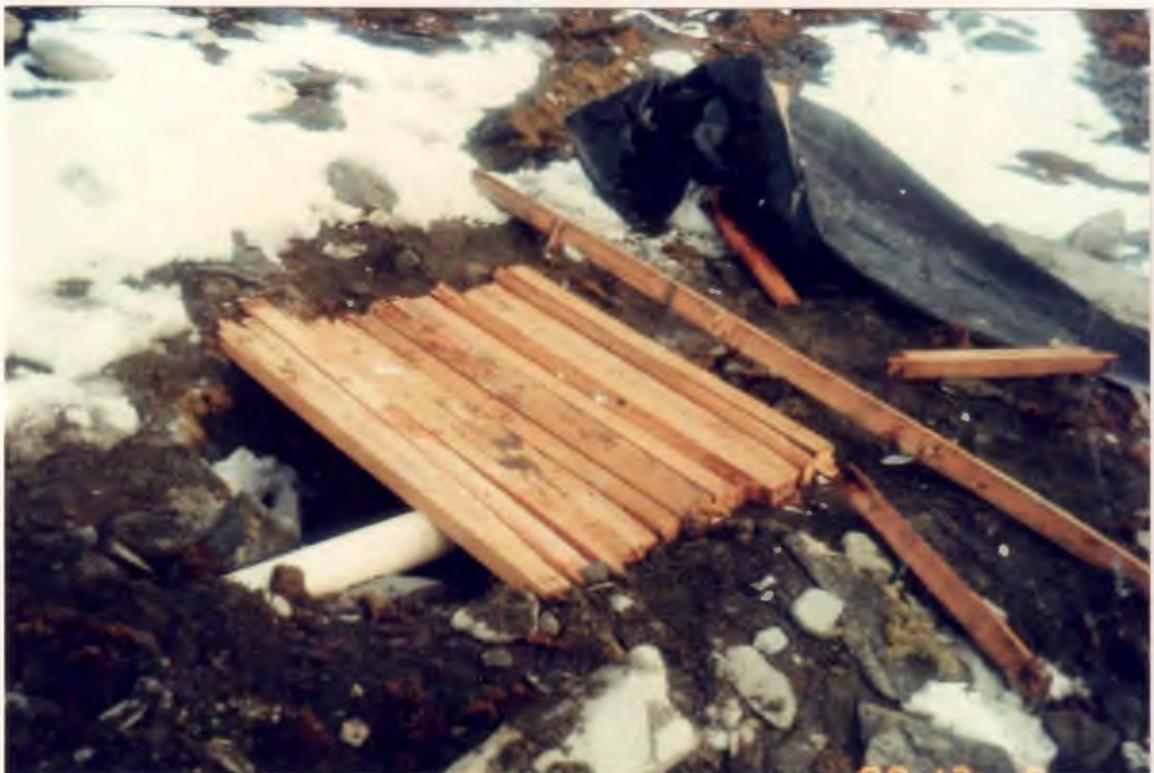
Figura 77 - Finalização da fossa com seu recobrimento superficial (Foto da autora, 1988).

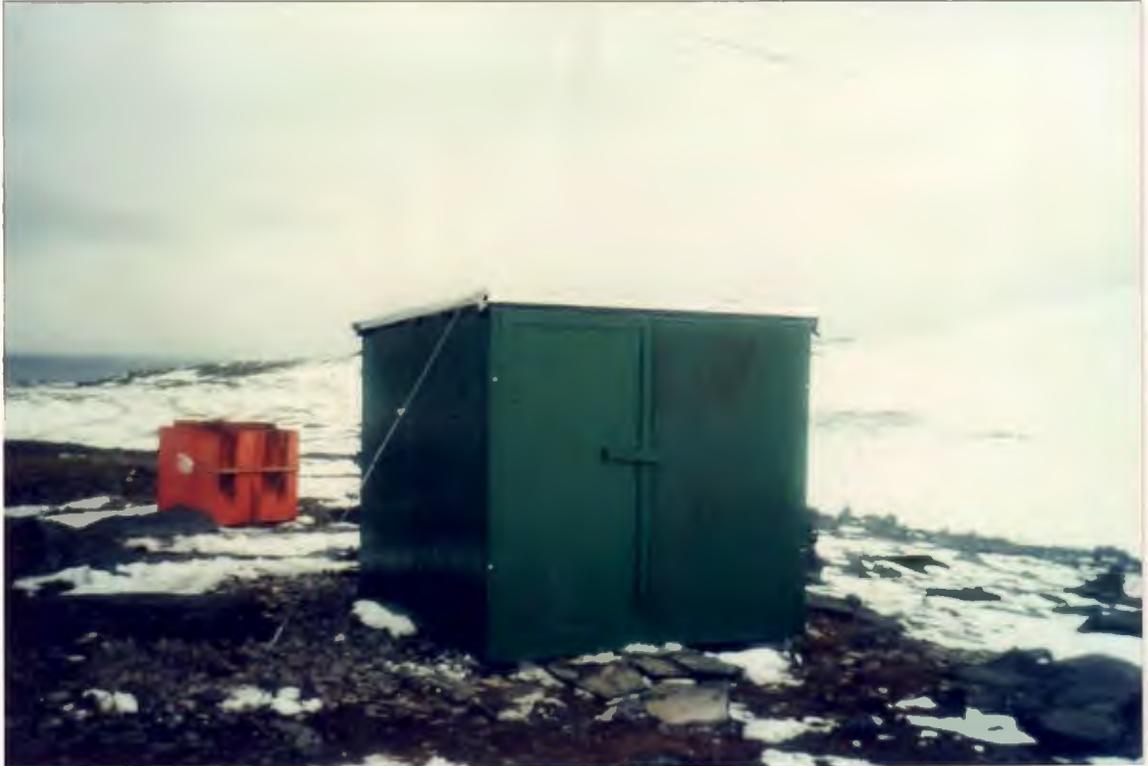
Figura 78 - Casa dos geradores concluída. O calor desprendido pelos geradores auxilia na secagem das roupas que, para as atividades desenvolvidas pelos biólogos, necessitam serem constantemente lavadas (Foto da autora, 1988).

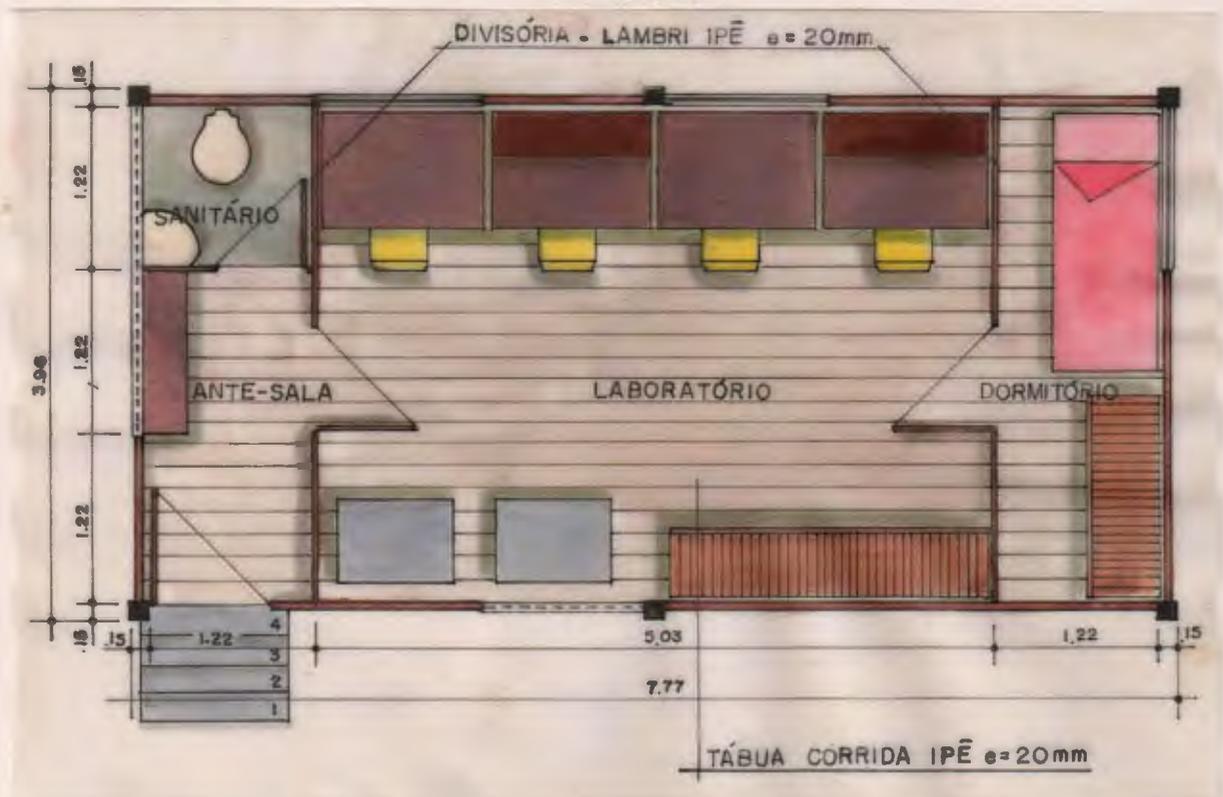
Figura 81 - Planta baixa do Laboratório de Meteorologia.
