Capítulo 05

AS EDIFICAÇÕES EM MADEIRA IMPLANTADAS PELO BRASIL NA ÂNTÁRTICA

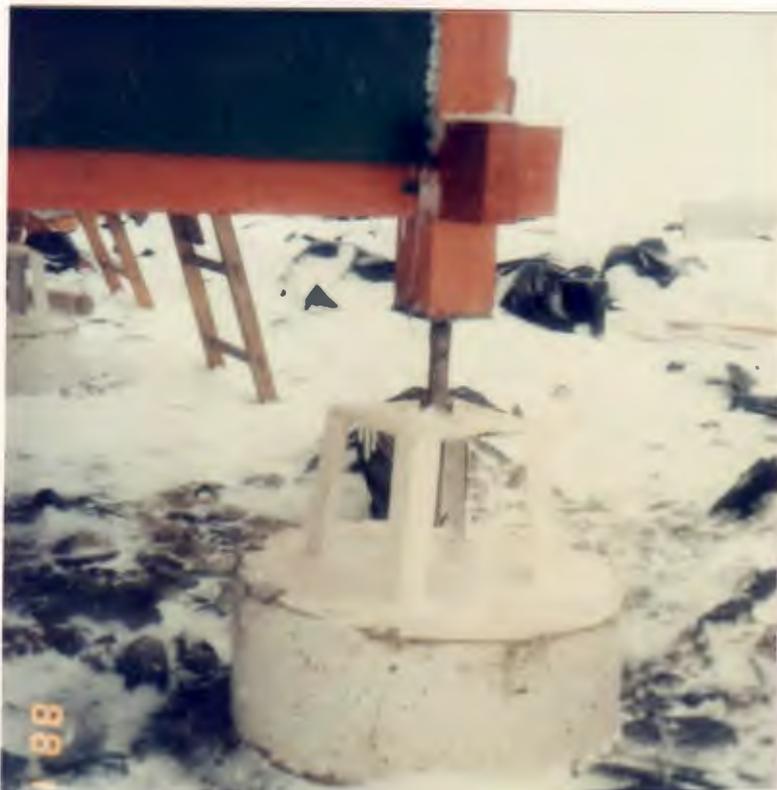
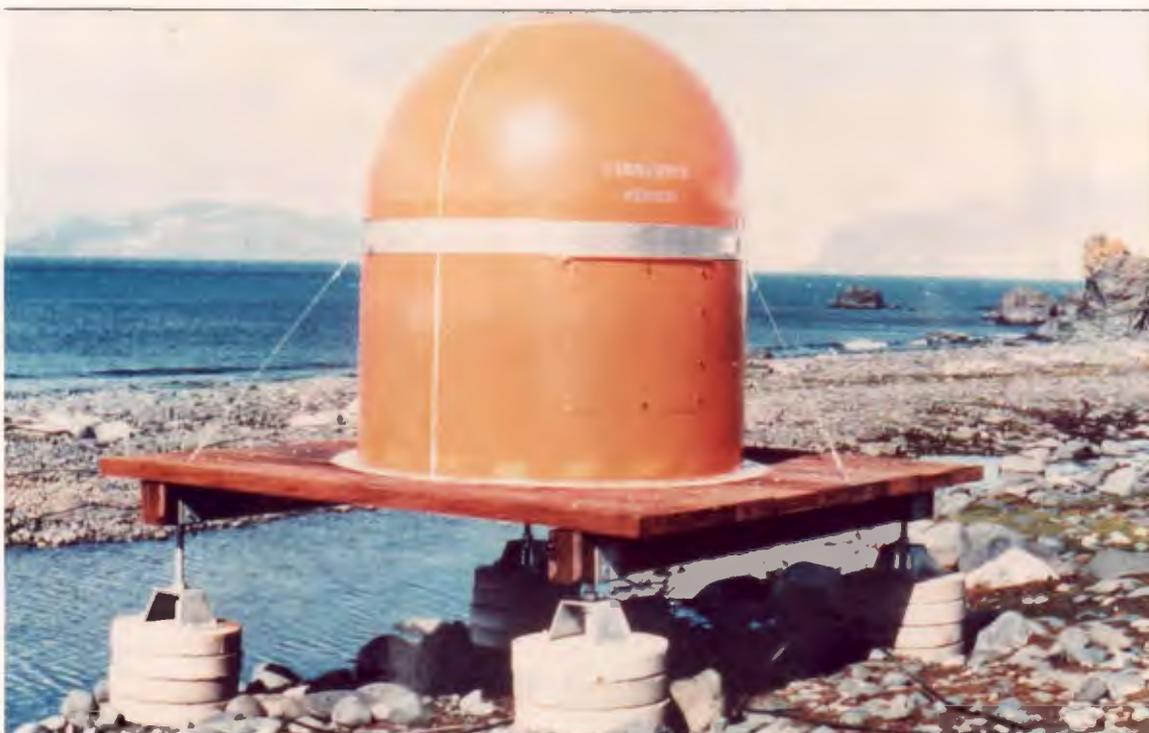
Figura 82 - Evolução da sapata. Na foto superior, detalhe da sapata inicialmente projetada para o Refúgio Emilio Goeldi em 1988 e na foto inferior, plataforma de apoio para antena de ionosonda, utilizando a sapata modificada, composta por anéis de concreto, ampliando a adaptação ao tipo de solo. Além disso, a modificação do sistema de encaixe no pilar - de chapa plana para perfil em forma de "u" - otimiza a ligação e agiliza a montagem (Foto da autora, 1988 e Foto Mario Leite, 1991).

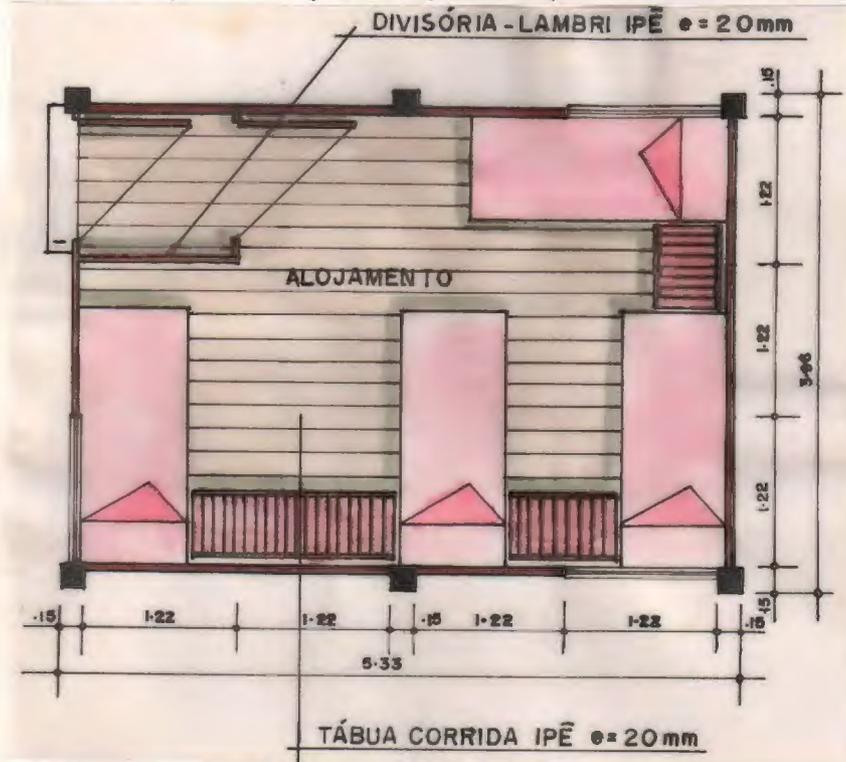
Figura 84 - Planta baixa do Alojamento.

Além do Laboratório de Meteorologia, foram implantados as edificações de Alojamento (Figuras 83 e 84) e de Ciências Atmosféricas com L = 1,22 m, sendo que esta última será comentada posteriormente no item 5.6 em função de ter sofrido grave avaria durante a montagem, devendo ser tratada separadamente das demais.

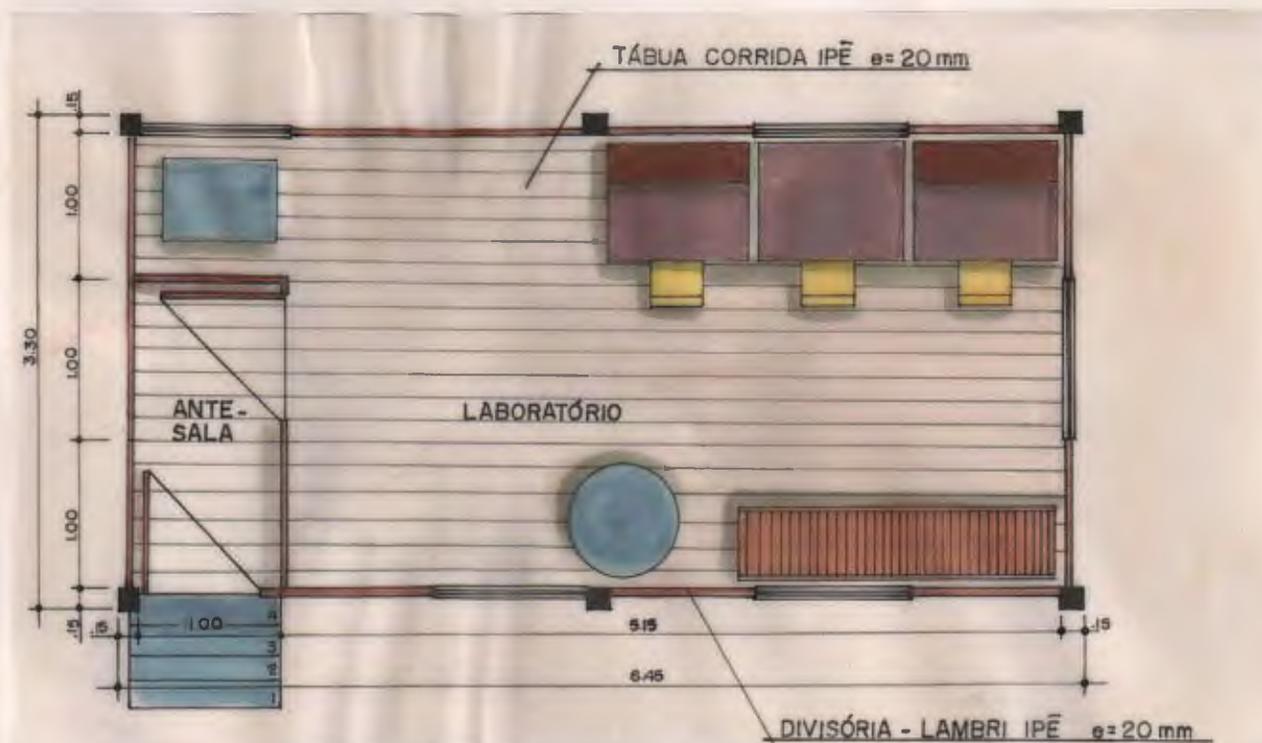
Figura 86 - Planta baixa do Laboratório de Ciências Atmosféricas.

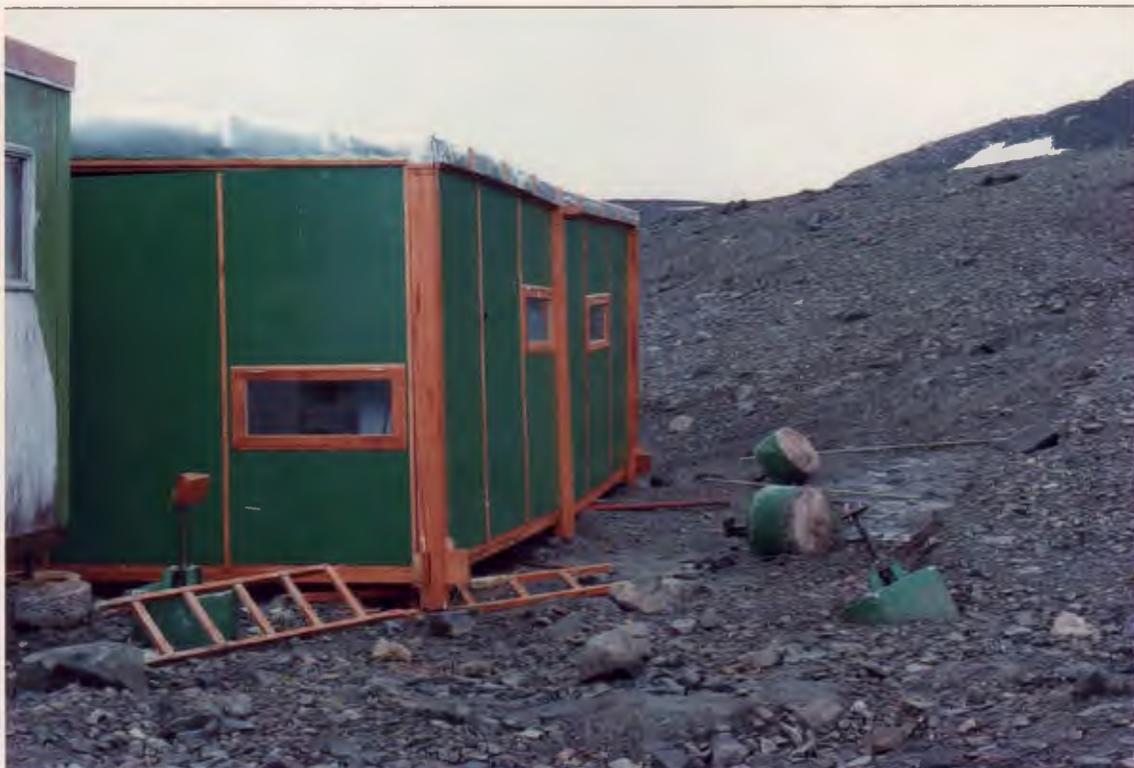
Figura 88 - Laboratório de Ciências Atmosféricas após o deslocamento. A posição final inclinada foi em função de a edificação ter se desprendido das sapatas e caído sobre as mesmas (Foto da autora, 1990).

1. O solo descongela-se ficando desestabilizado e lamacento;
2. A estrutura sai de prumo em função do vento constante e do solo desestabilizado;
3. Uma das fileiras de sapatas afunda-se na lama. A edificação, já inclinada, sofre com o vento constante produzindo intensa vibração, principalmente no encaixe entre as sapatas e os pilares, provocando a perda da rigidez na ligação;
4. Uma rajada mais violenta alivia a carga da edificação no chão e ela "escorrega" dos apoios.

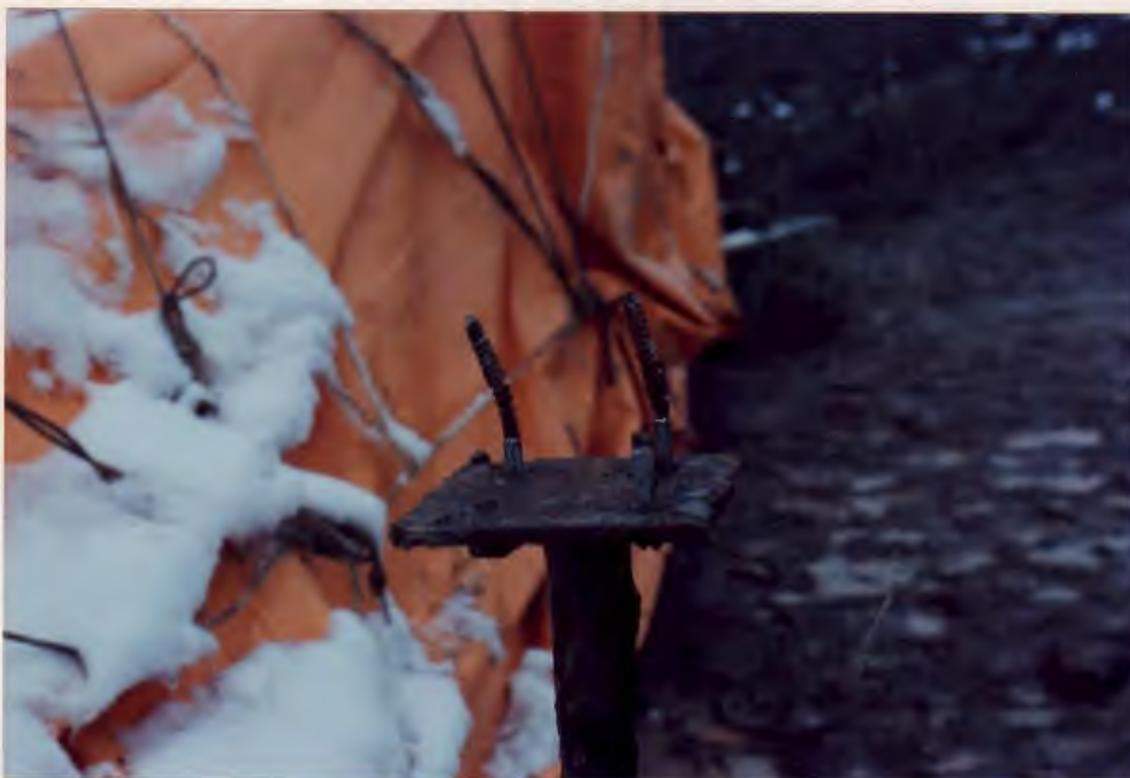
Figura 89 - Ferragem da sapata do Laboratório de Ciências Atmosféricas, demonstrando o arrancamento do pilar (Foto da autora, 1990).

⁶² Observa-se que cada sapata prende-se ao seu respectivo pilar através de 4 parafusos com rosca soberba, o que significa que cada pilar suporta um esforço de 4.000 kg

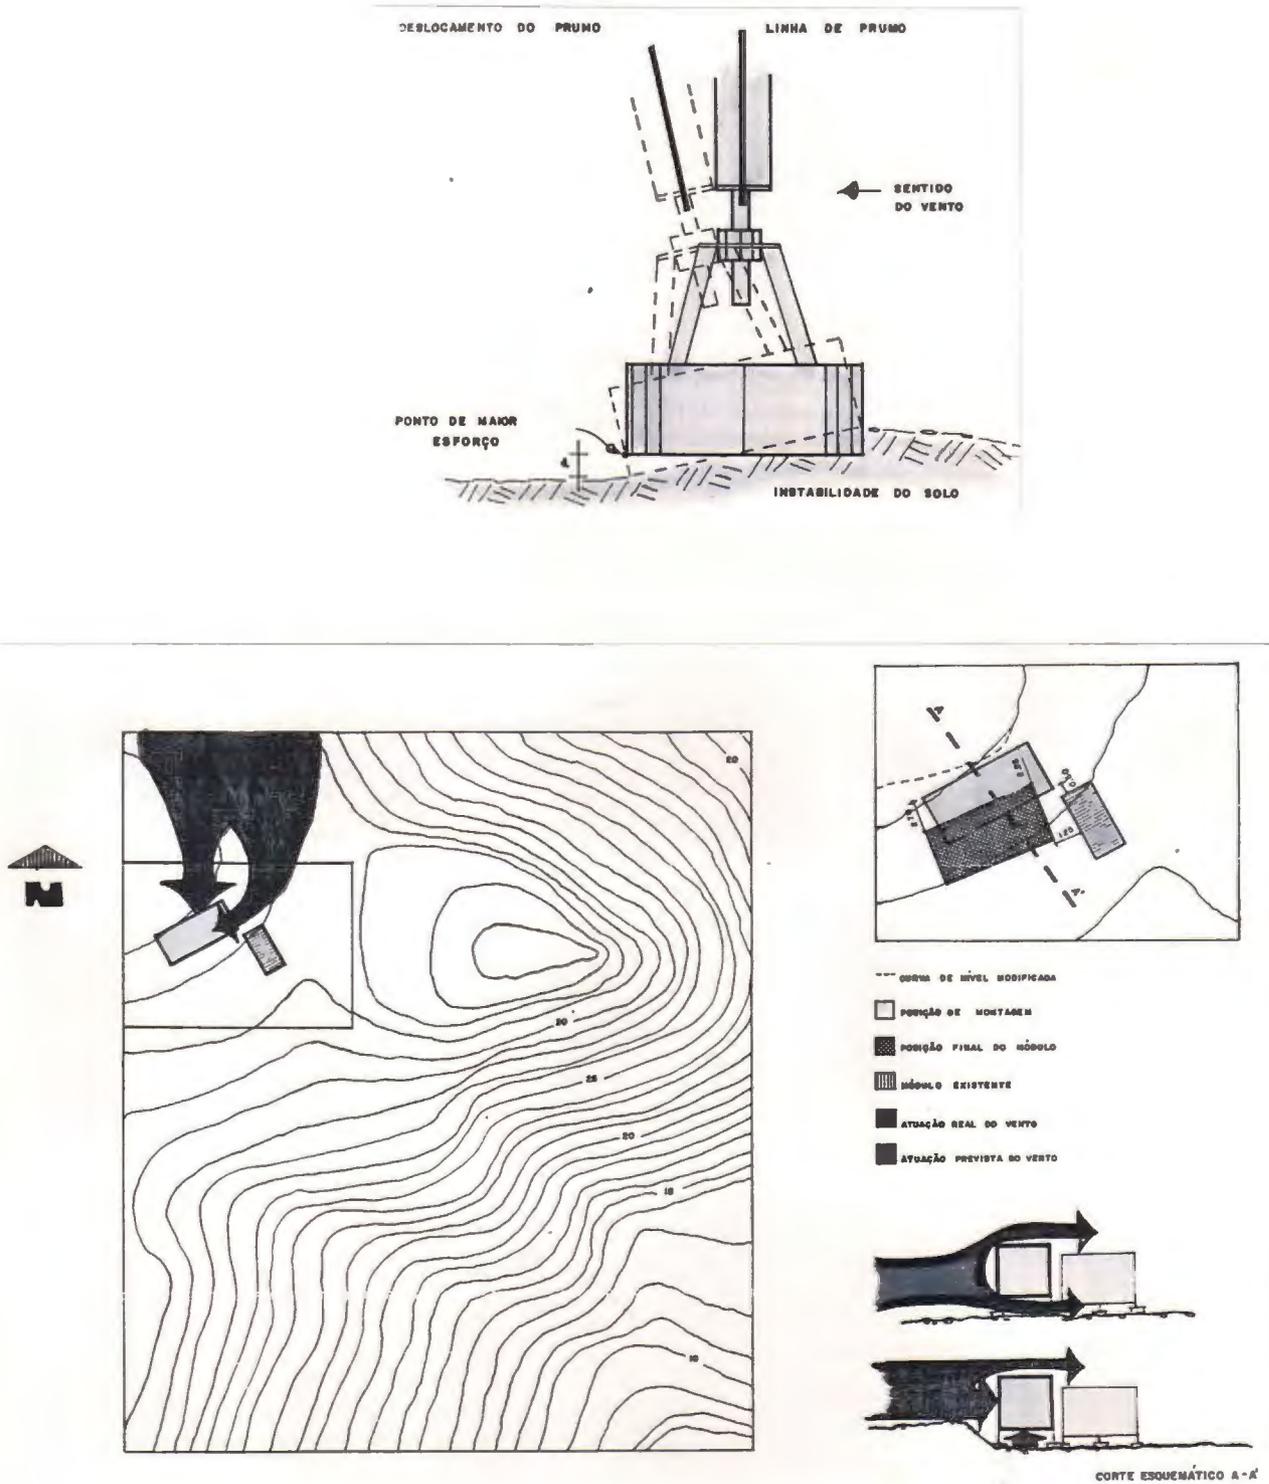
Figura 90 - Cópia reduzida dos croquis esquemáticos anexos originalmente na perfila elaborada sobre o acidente. Acima, perda da estabilidade das sapatas em função da presença de solo argiloso e abaixo, mapa topográfico local com o provável comportamento do vento.

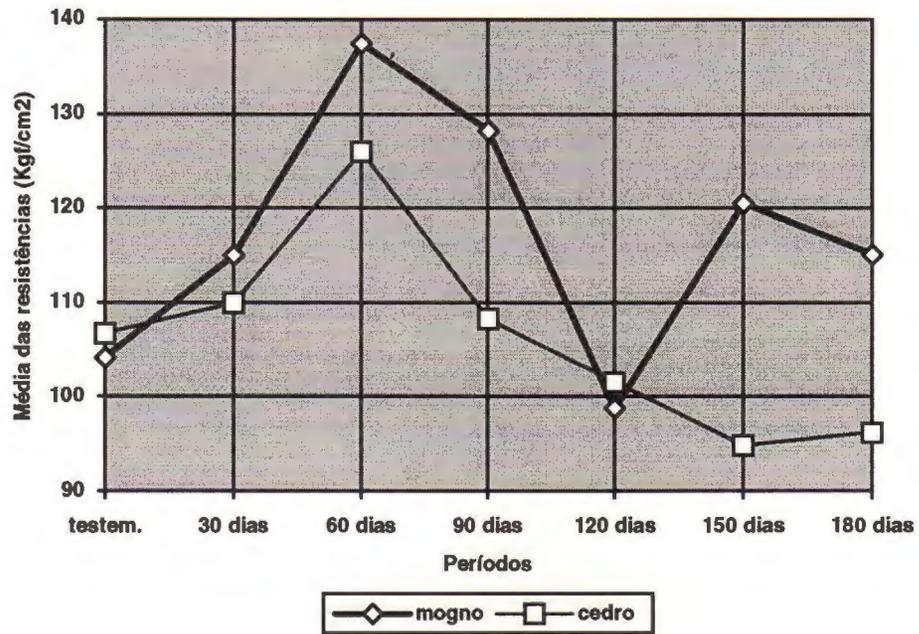
Figura 91 - Gráfico 1: Cizalhamento paralelo às fibras.

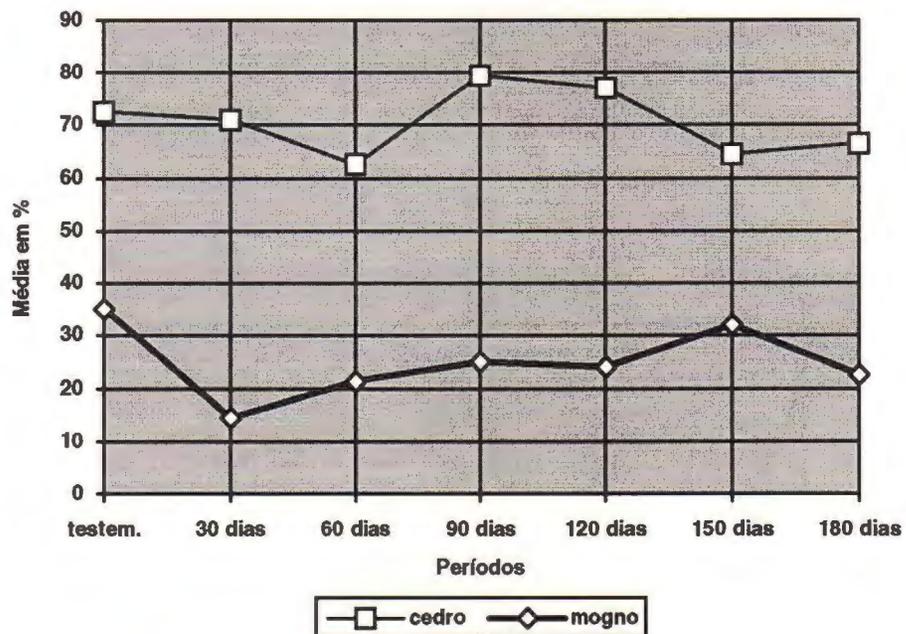
Figura 92 - Gráfico 2: Falha da madeira.

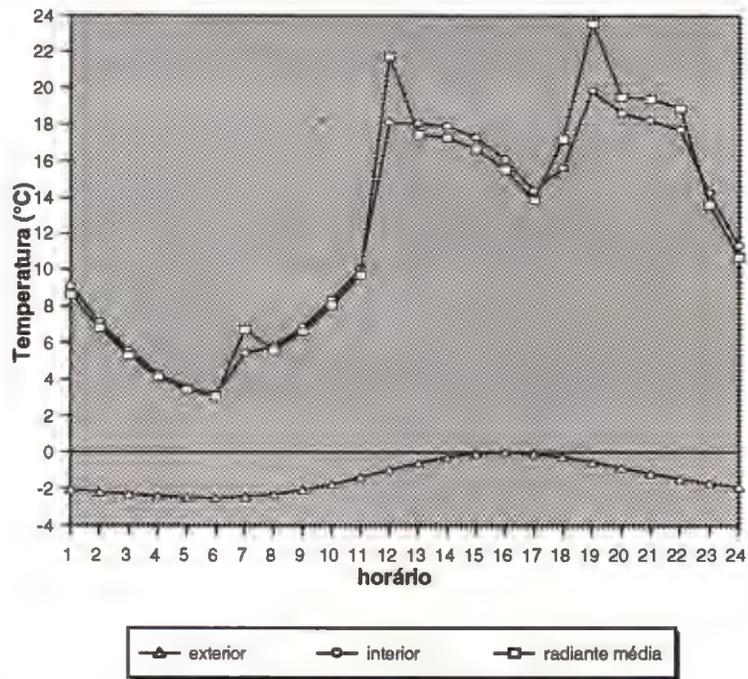
REFÚGIO EMILIO GOELDI
VERÃO

Figura 93 - Temperatura do ar exterior e interior do Refúgio Emílio Goeldi para a situação de verão.

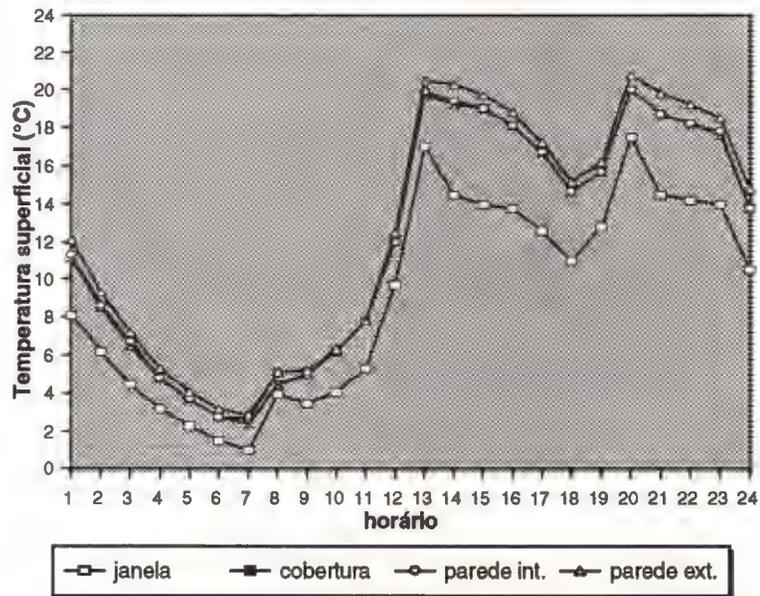
REFÚGIO EMILIO GOELDI
VERÃO

Figura 94 - Temperaturas superficiais internas dos elementos de vedação do Refúgio Emílio Goeldi para a situação de verão.

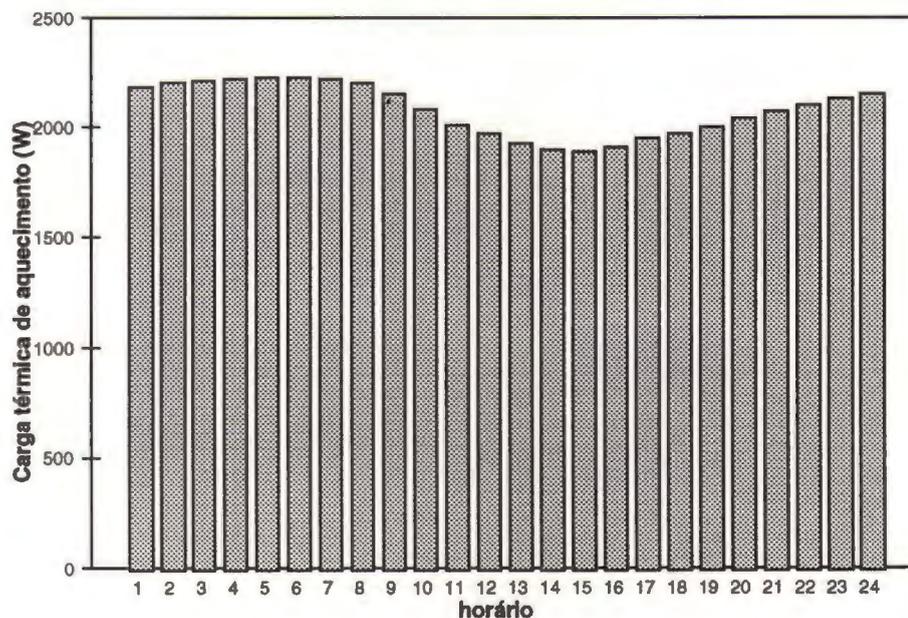
LABORATÓRIO DE METEOROLOGIA INVERNO

Figura 95 - Carga térmica de condicionamento para o Laboratório de Meteorologia para o dia típico de inverno.

Os valores baixos das cargas térmicas de aquecimento observados para o laboratório, se considerarmos as condições de um inverno antártico, podem ser explicados visto estarem sendo consideradas situações otimizadas de vedação do recinto e, conseqüentemente, baixa taxa de infiltração de ar externo e exposição a vento de baixa velocidade. Depara-se no entanto, com declarações e relatórios dos usuários em que verifica-se a ineficiência dos
