**“RESULTADO DA AVALIAÇÃO AMBIENTAL DE
EFICIÊNCIA DA TÉCNICA CONSTRUTIVA E DO
PLANEJAMENTO LOGÍSTICO NO DESMONTE DO
REFÚGIO PADRE BALDUÍNO RAMBO”**

Arq. Dr^a. Cristina Engel de Alvarez¹

Arq. Braz Casagrande²

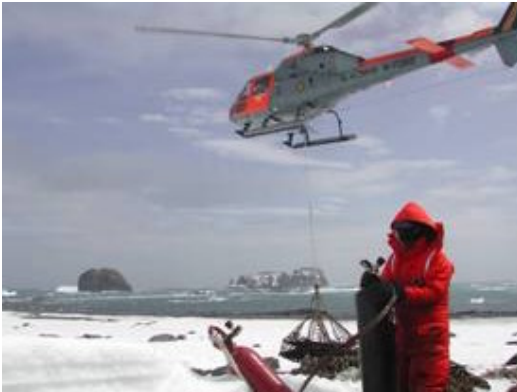
Figura 12 – Transporte da carga para o NApOc Ary Rongel.

Concomitantemente às atividades de desmonte, aconteciam a preparação da carga e o transporte do material retirado, de forma a otimizar e racionalizar a logística de apoio das aeronaves e do NapOc Ary Rongel (fig. 12). Também, durante e após as atividades, a preocupação com o recolhimento dos materiais de menor porte foi uma constante, sendo que ao final do desmonte foi realizada a “operação pente fino”, que consiste na coleta dos resíduos dispersos em uma área pré-determinada, considerando sua origem antrópica (fig. 13).

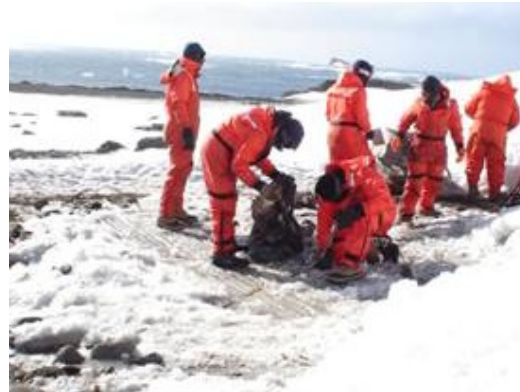
Figura 13 – Realização da “Operação Pente Fino”.

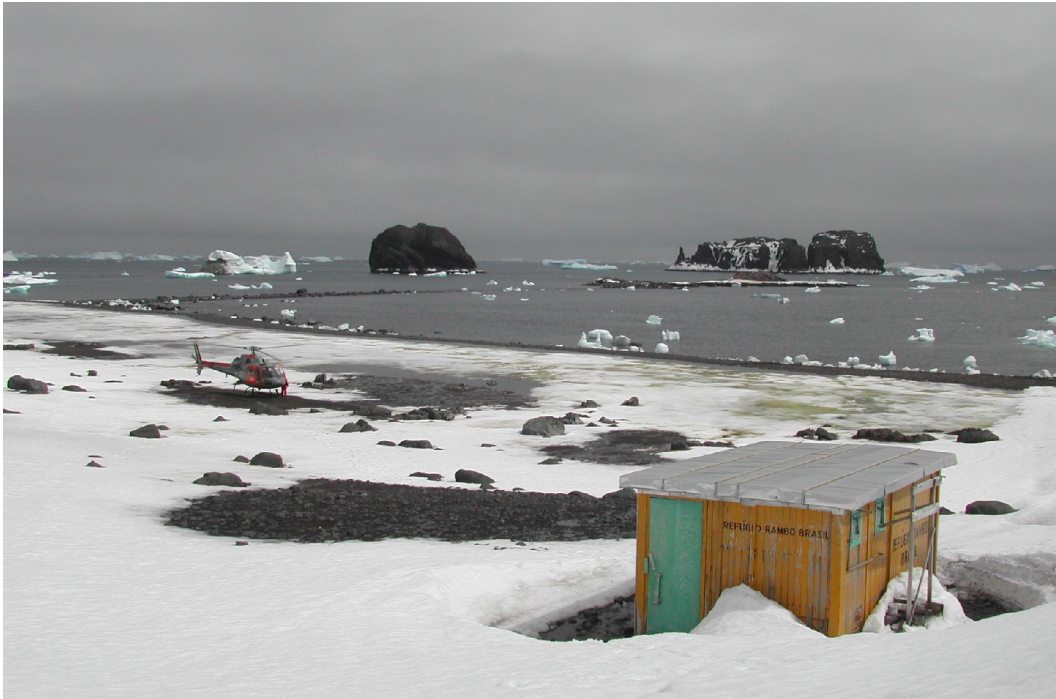
Figura 16 - Refúgio Padre Balduino Rambo e entorno imediato em janeiro de 2004.

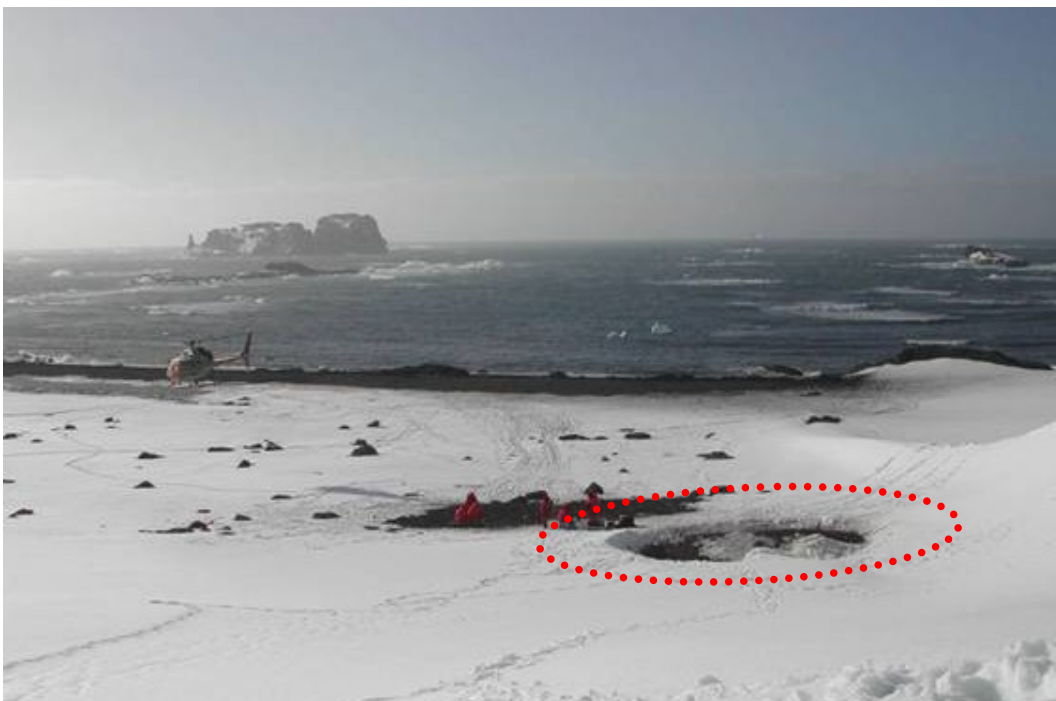
Figura 17 - Situação final da área anteriormente ocupada pelo Refúgio Padre Balduino Rambo, no período de dezembro de 1985 a dezembro de 2004.
